# I. Wykaz części zamiennych połączonych w Pakiet nr 25.

| PAKIET nr 25 Różne Części Zamiennie Używane. | | | | | | |

## II. Stan techniczny części zamiennych.

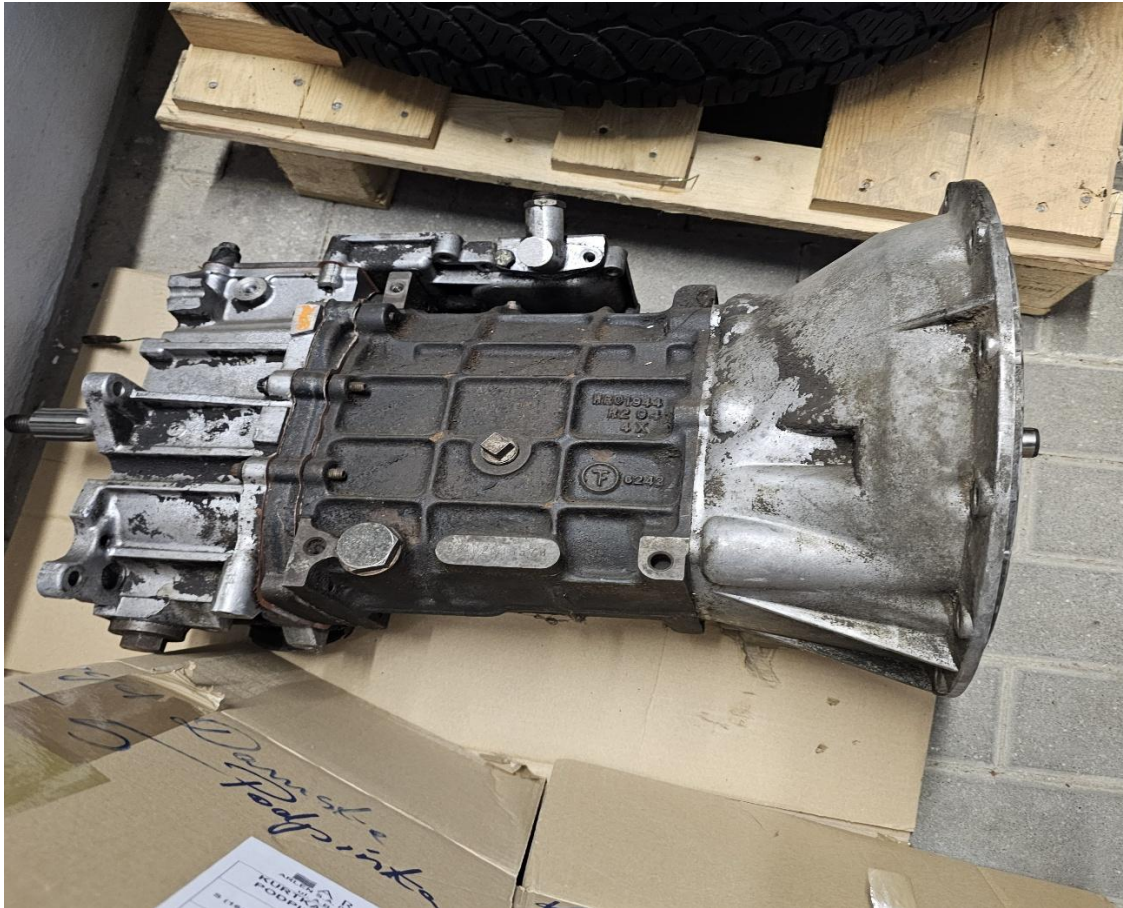
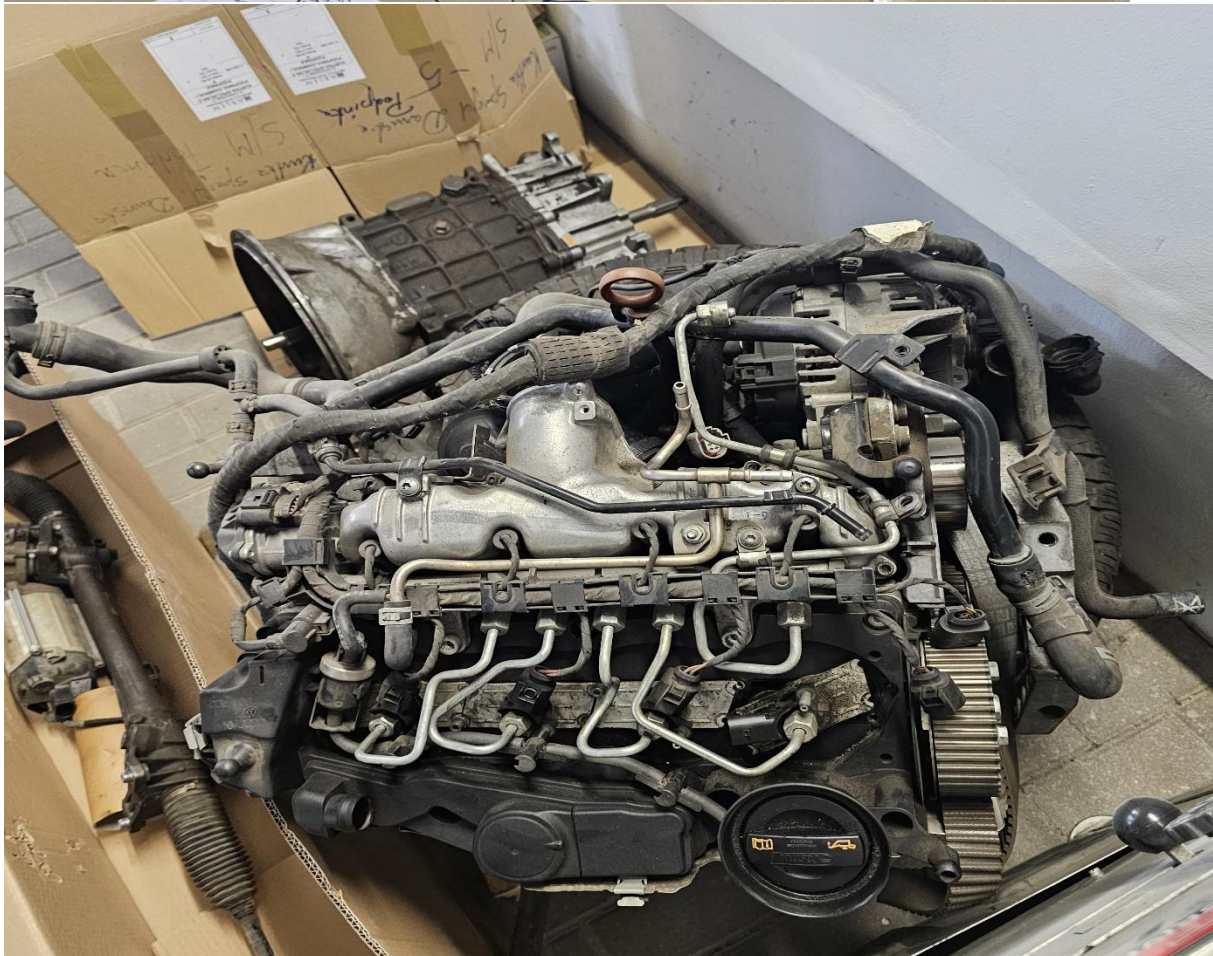
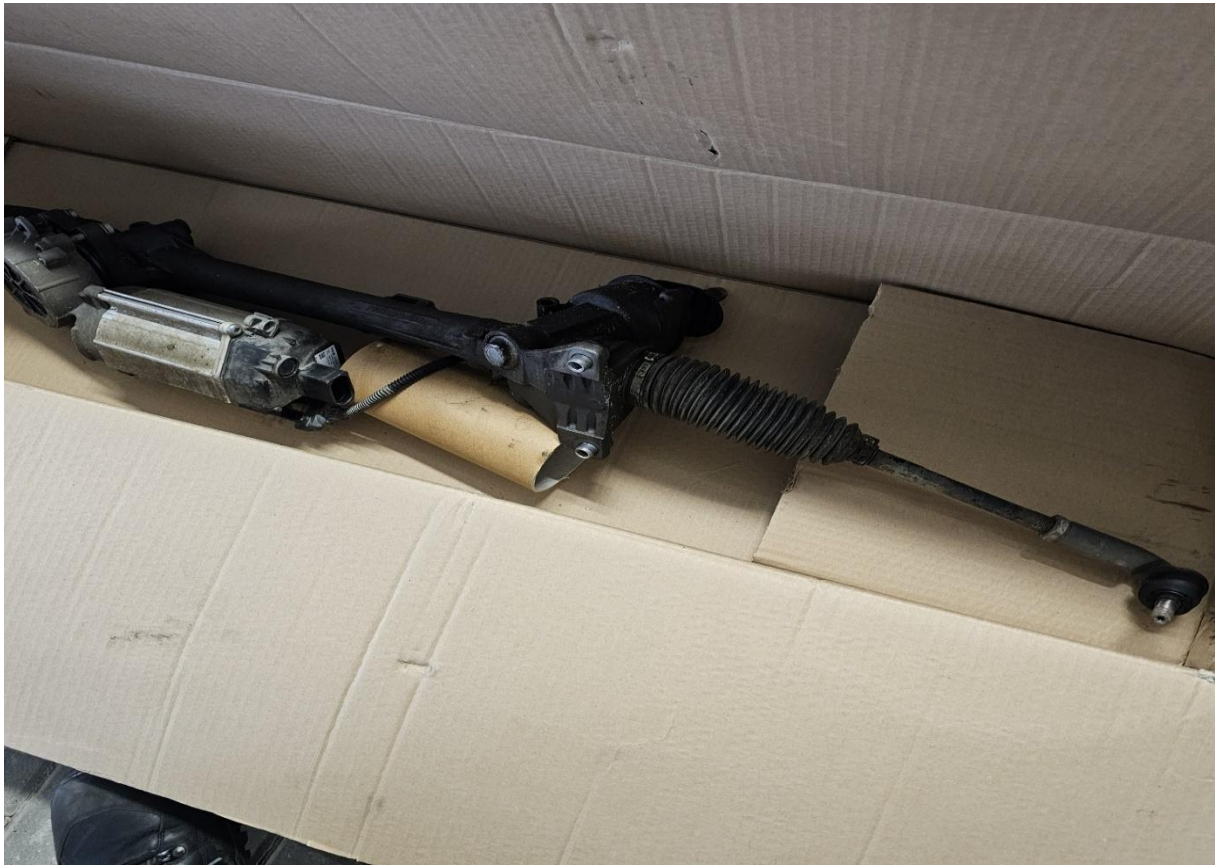
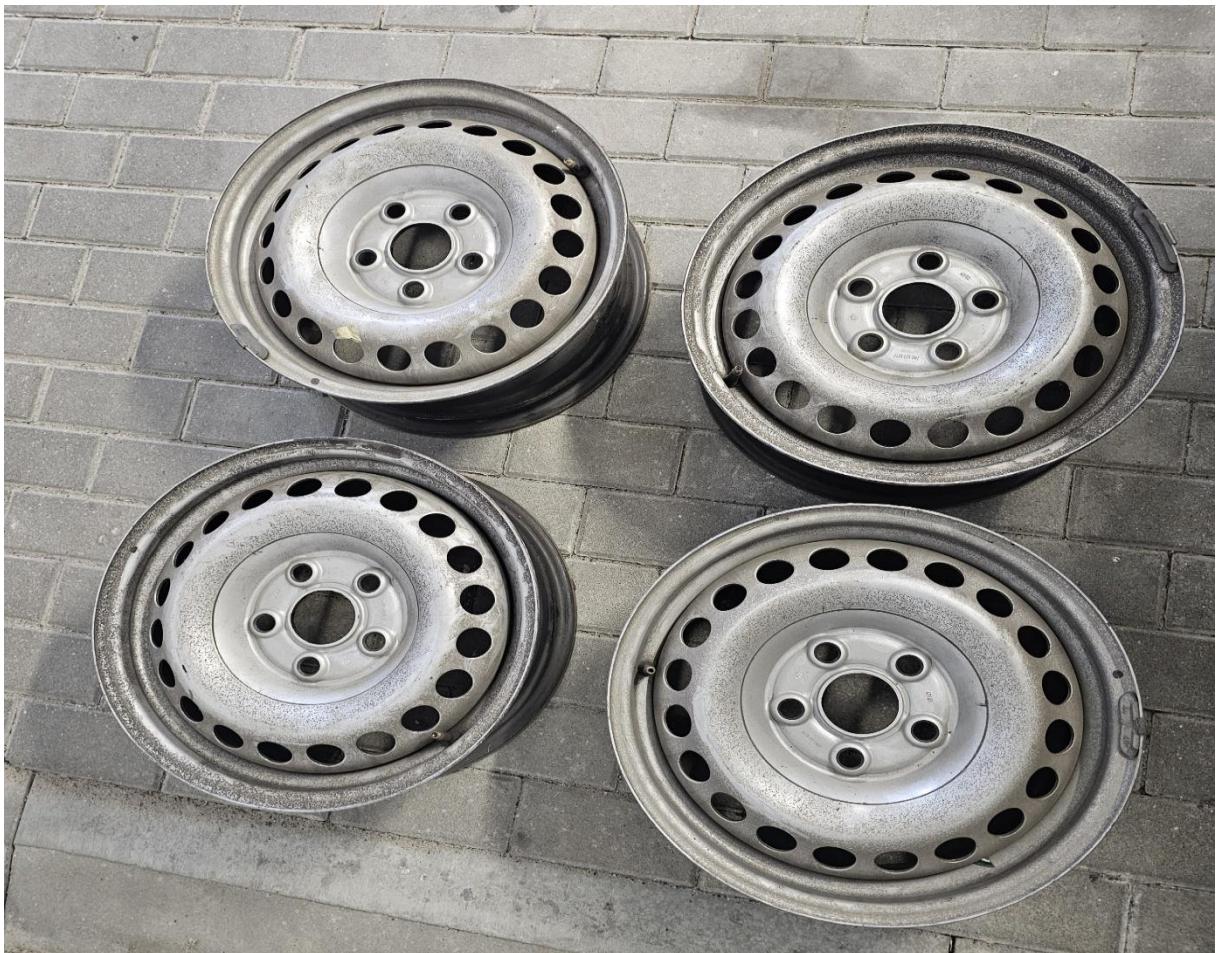
Załącznik 1 na 1 stronie – zdjęcie części zamiennych stanowiących pakiet nr 25.

Komisja stwierdziła, że są to części samochodowe używane i uszkodzone, które zostały zdemontowane z pojazdów celem wymiany na nowe. Są to części, które wymagają remontu kapitalnego, ponieważ posiadają następujące zużycia i uszkodzenia:

1. Skrzynia biegów Land Rover posiada wycieki oleju, oraz głośno pracuje przy zmianie biegów;
2. Tarcze kół posiadają ślady użytkowania, odkształcenia oraz miejsca, w których można zaobserwować początki procesu korozji;
3. Przekładnia kierownicza posiada uszkodzony napęd elektryczny;
4. Silnik z osprzętem posiada uszkodzone wtryskiwacze, uszkodzoną turbosprężarkę, kompresor klimatyzacji i alternator , podczas pracy pobierał olej oraz wykazywał brak mocy podczas jazdy, a także słyszalne były stuki.
