Pojazd nr 1/2024

| Model | Cherokee 2.8 CRD |

Aktualny stan techniczny pojazdu:

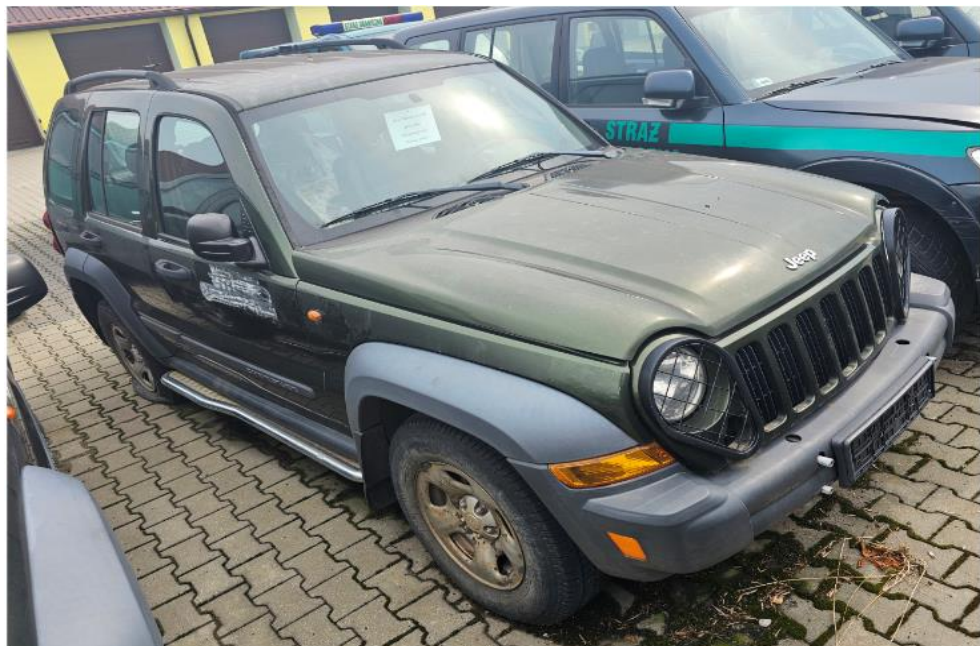
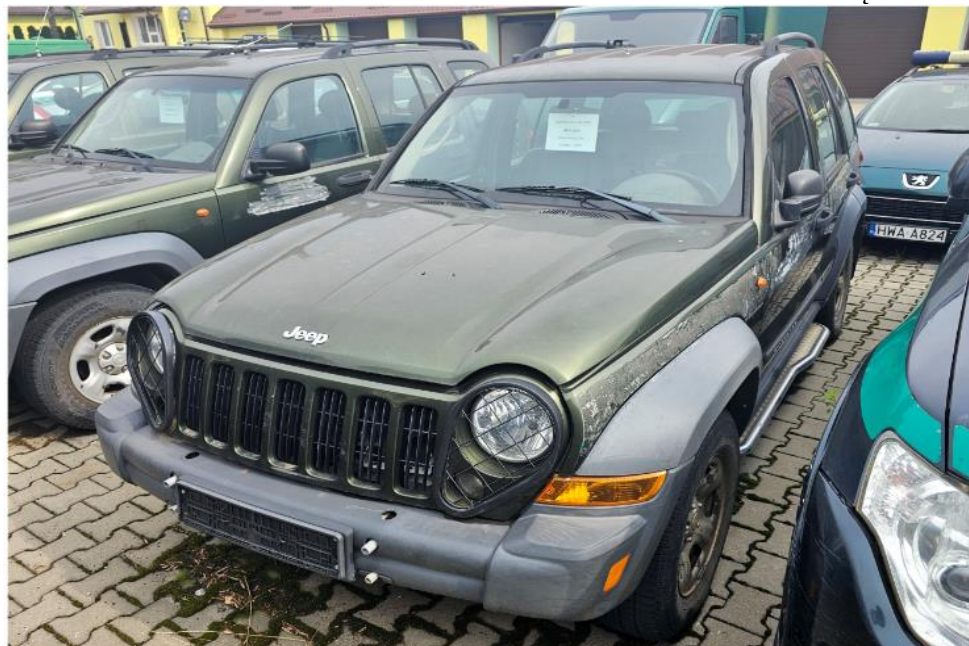
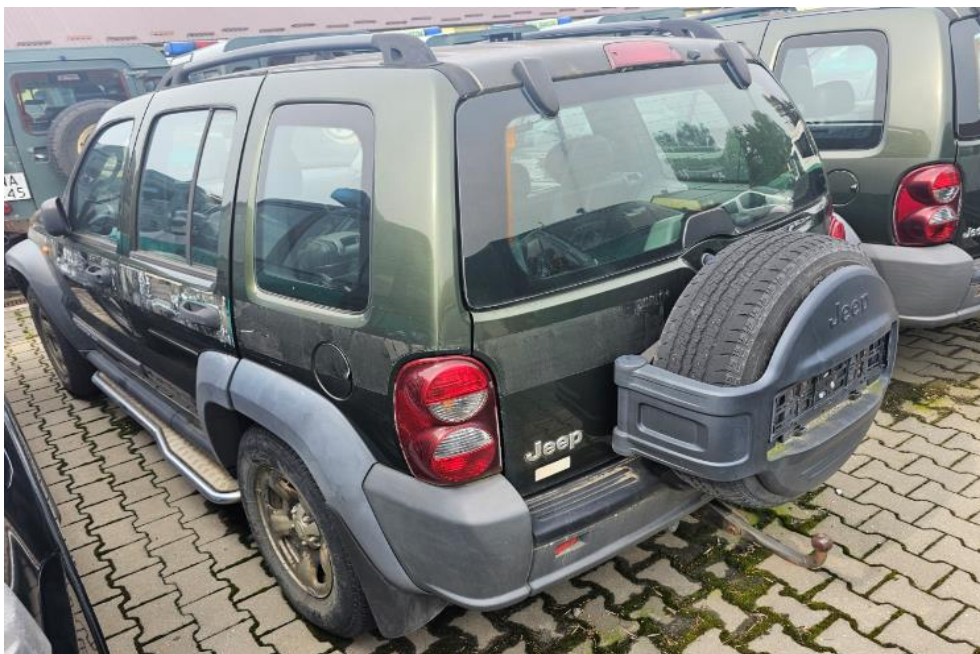
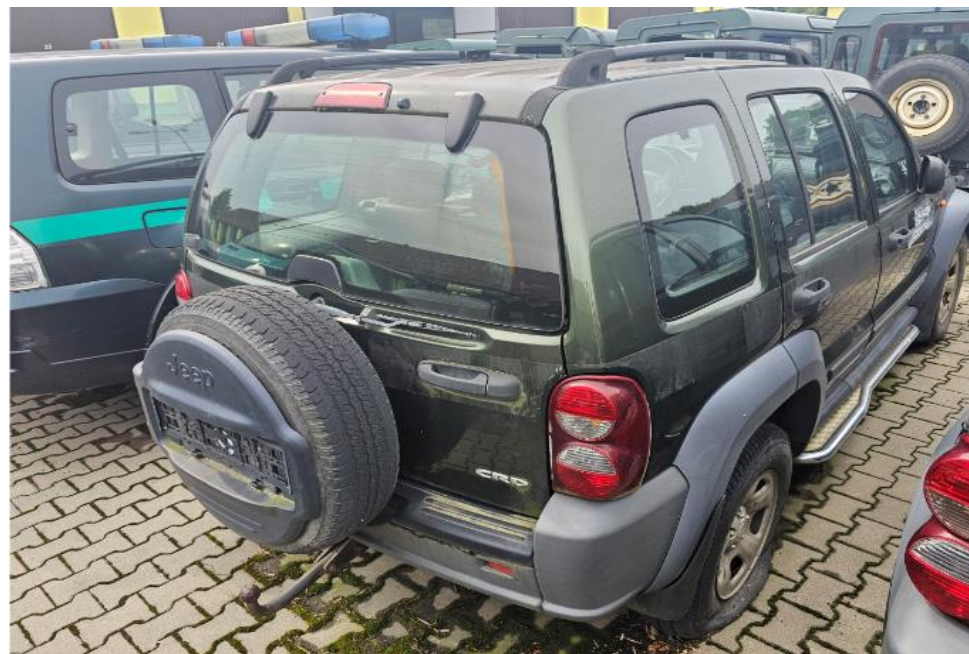
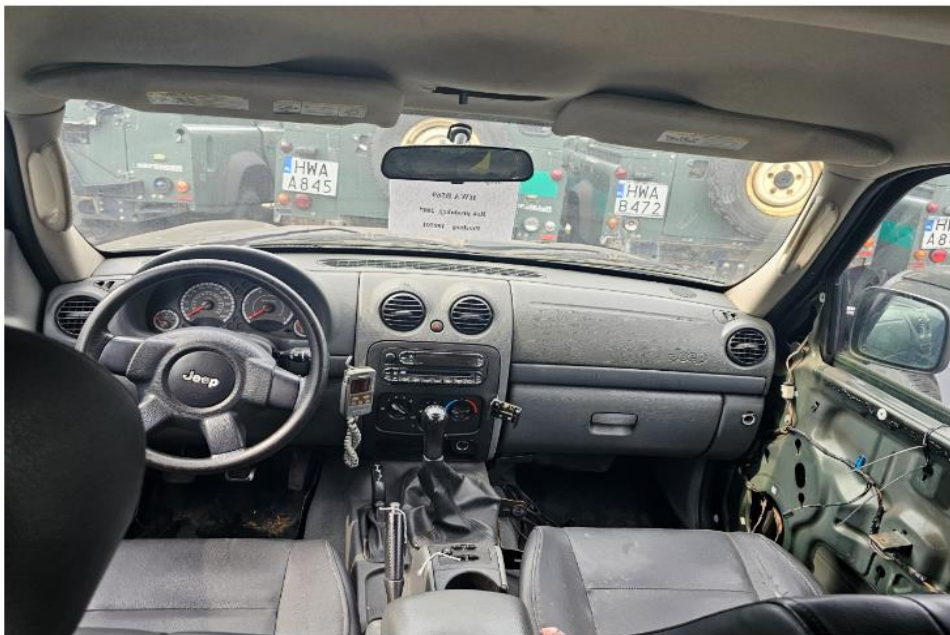
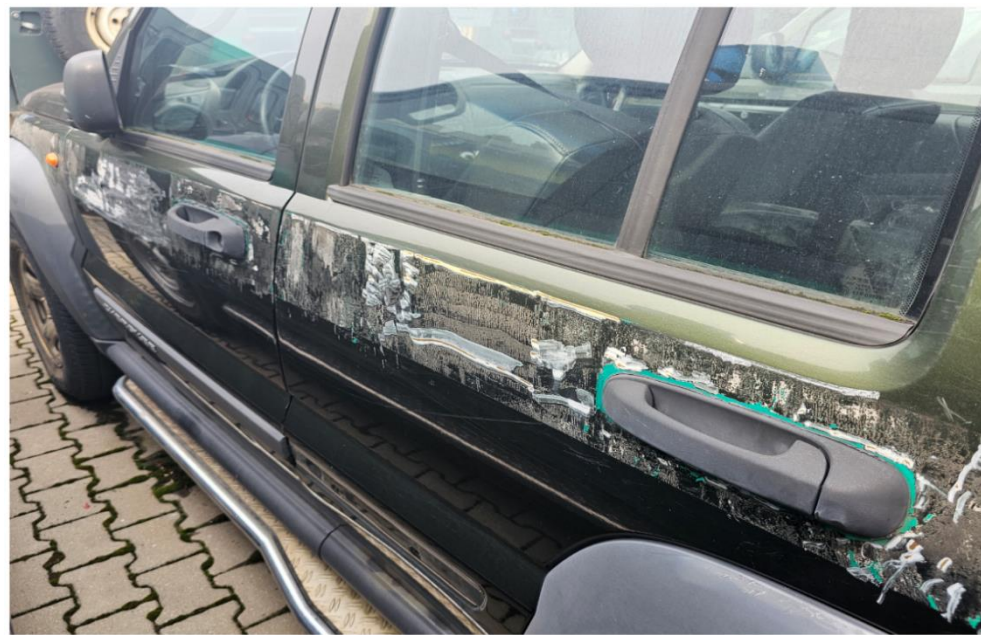
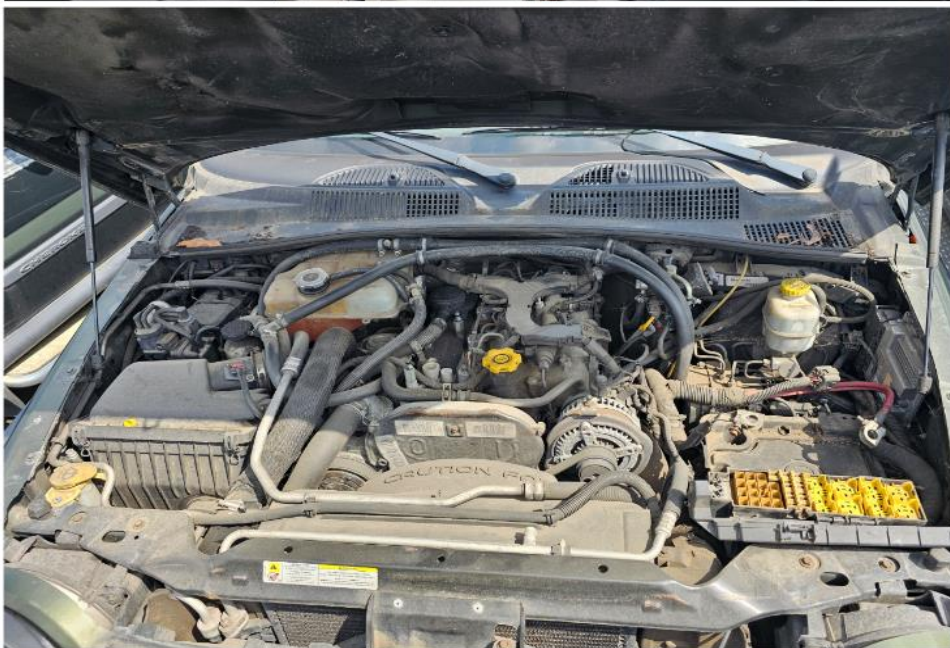
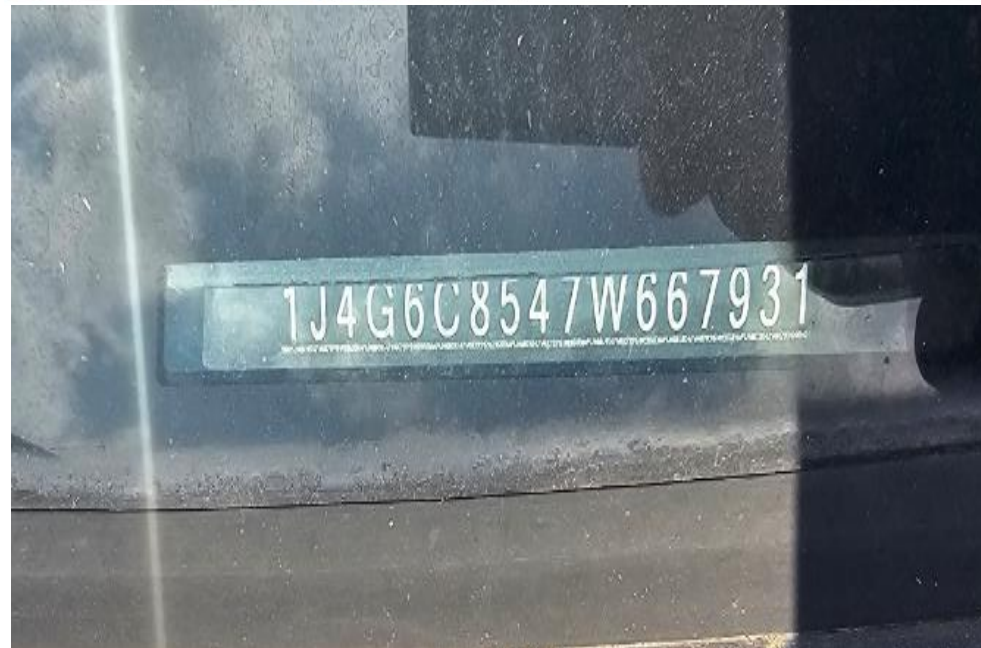
Zał. 1 na 2 stronach - zdjęcia pojazdu (wyk. 16.07.2024 r.)

1. **Okres postoju pojazdu** – od 20.08.2020 r. długotrwały postój – brak możliwości uruchomienia silnika.

| - zaawansowana korozja elementów nośnych, - korozja progów i nadkoli tylnych, - korozja drzwi i karoserii pojazdu, - zużyte wahacze zawieszenia kół, - wypracowane elementy ciernie hamulca zasadniczego i postojowego, - luzy na krzyżakach na wale napędowym, - zużyte mosty, - zużyte sprzęgło | - zużyte przeguby napędowe półosi, - wycieki płynów eksploatacyjnych z układu napędowego i silnika, - zużyta tapicerka, - uszkodzony fotel pasażera, - zużyte ogumienie pojazdu, - powłoka lakiernicza uszkodzona – pojazd po zrywaniu znaków identyfikacyjnych straży granicznej do częściowego malowania |

3. **Braki w ukompletowaniu pojazdu** - pojazd niekompletny.
