# Pojazd nr 4/2024

Marka	<b>Honda</b>
Model	<b>TRX 300 FWX</b>
Rok produkcji	<b>1998</b>
Rodzaj pojazdu	<b>Ciągnik rolniczy</b>
Pojemność skokowa	<b>281,7 cm<sup>3</sup></b>
Moc (kW)	<b>13,7 kW</b>
Rodzaj paliwa	<b>Benzyna</b>
VIN	<b>478TE1502XA015769</b>
Numer rejestracyjny	<b>HWP 0390</b>
Okres pracy	<b>Od 12.01.1999 r. do 16.02.2020 r.</b>
Wskazanie drogomierza	<b>59 125 km</b>
Badania techniczne	<b>Ważne do 25.10.2020 r.</b>
Wartość księgową	<b>23 900,00 zł</b>
Ustalona średnia wartość rynkowa bazowa	<b>8133 zł</b>
Stopień zużycia	<b>80%</b>
Ustalona wartość rynkowa po wycenie	<b>1630 zł</b>

## Aktualny stan techniczny pojazdu:

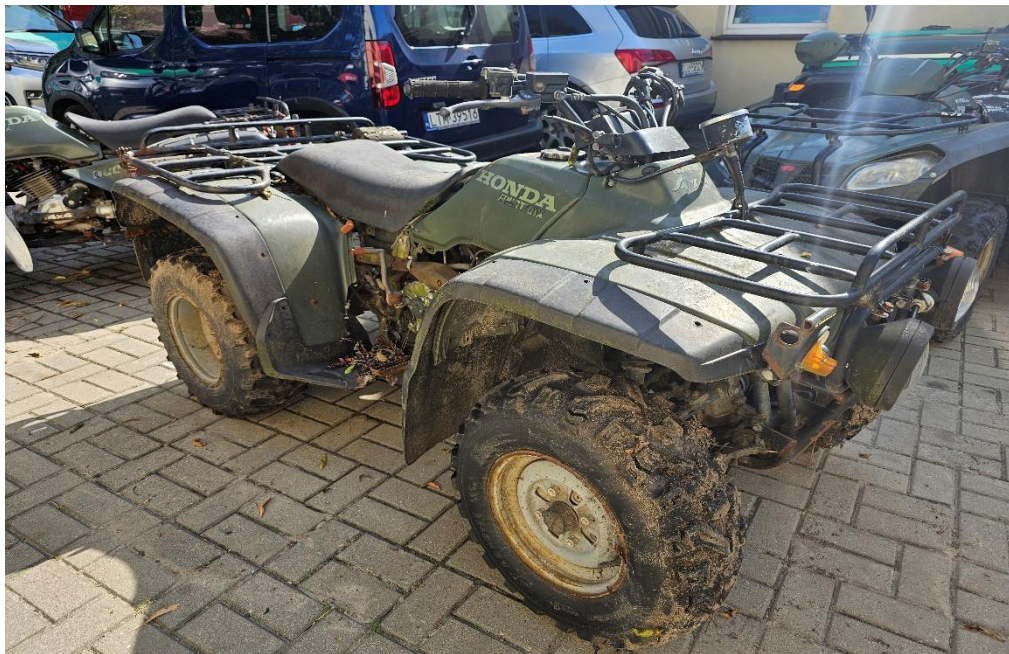
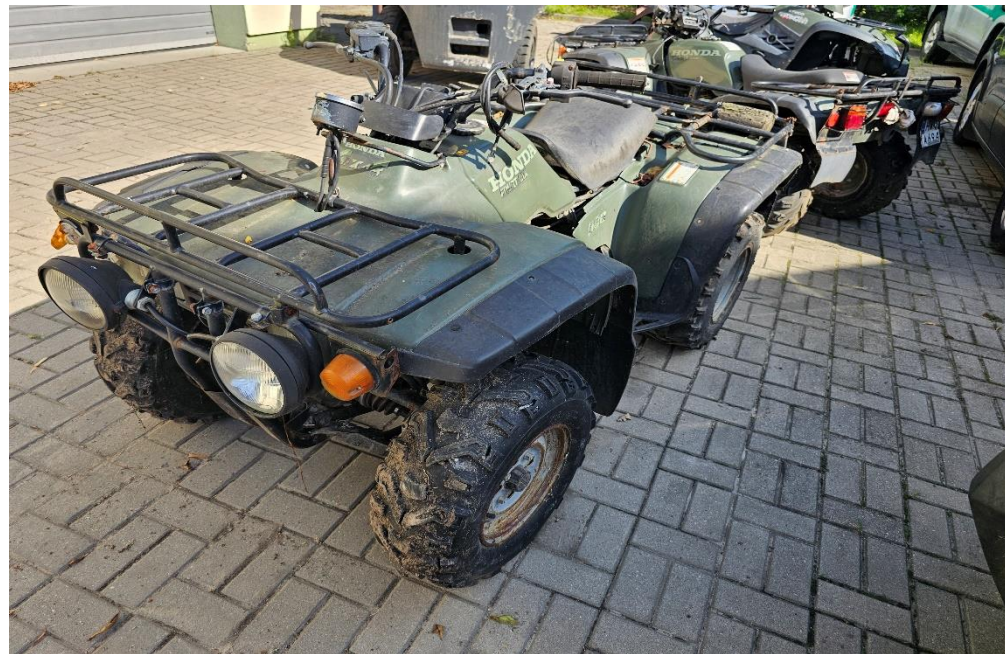
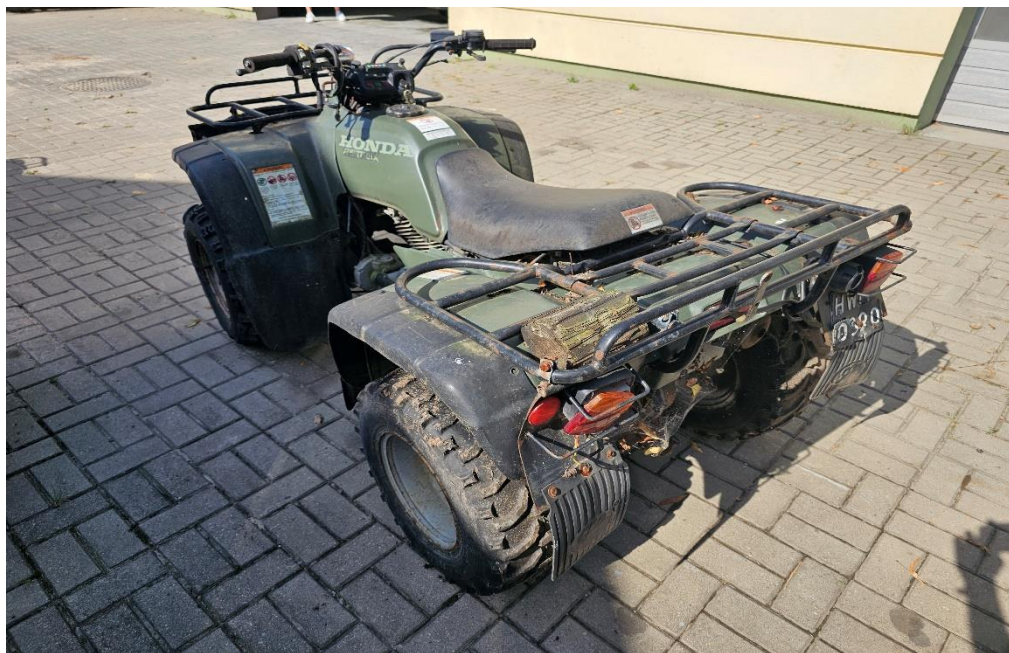
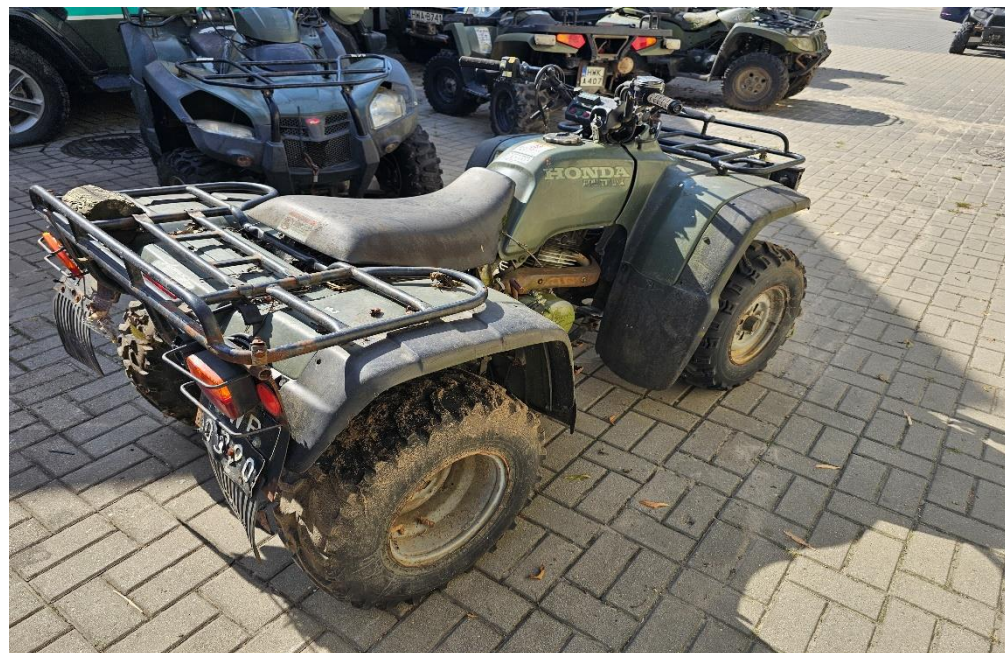
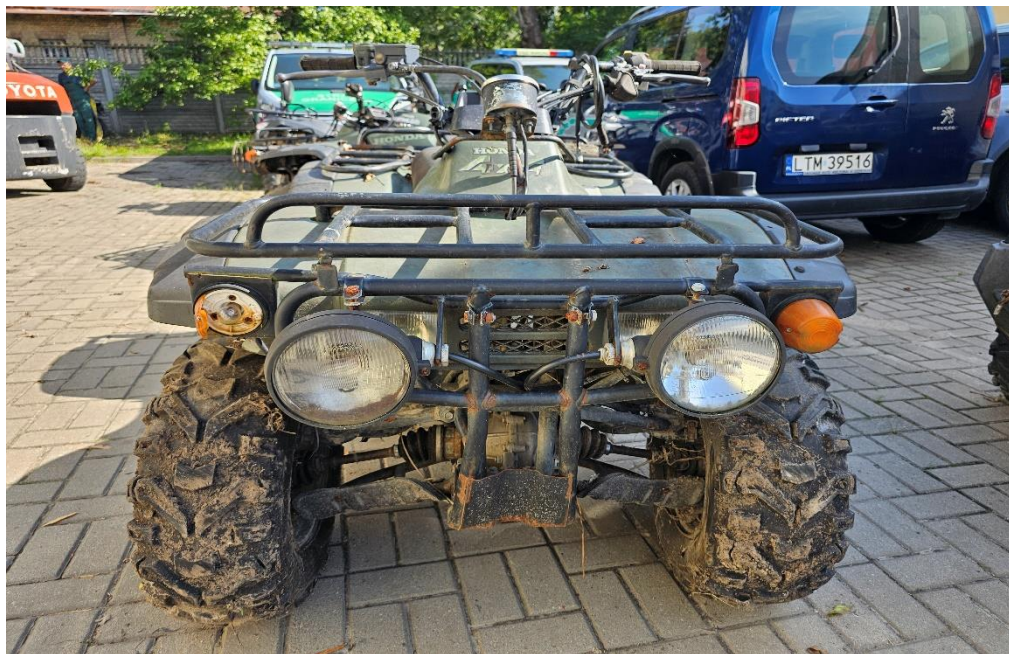
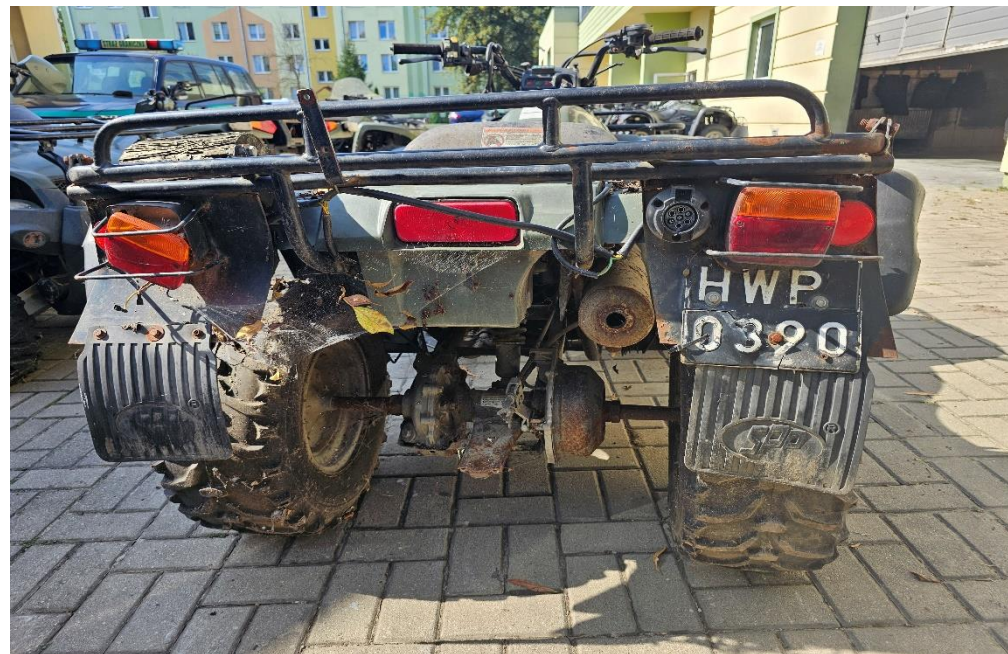
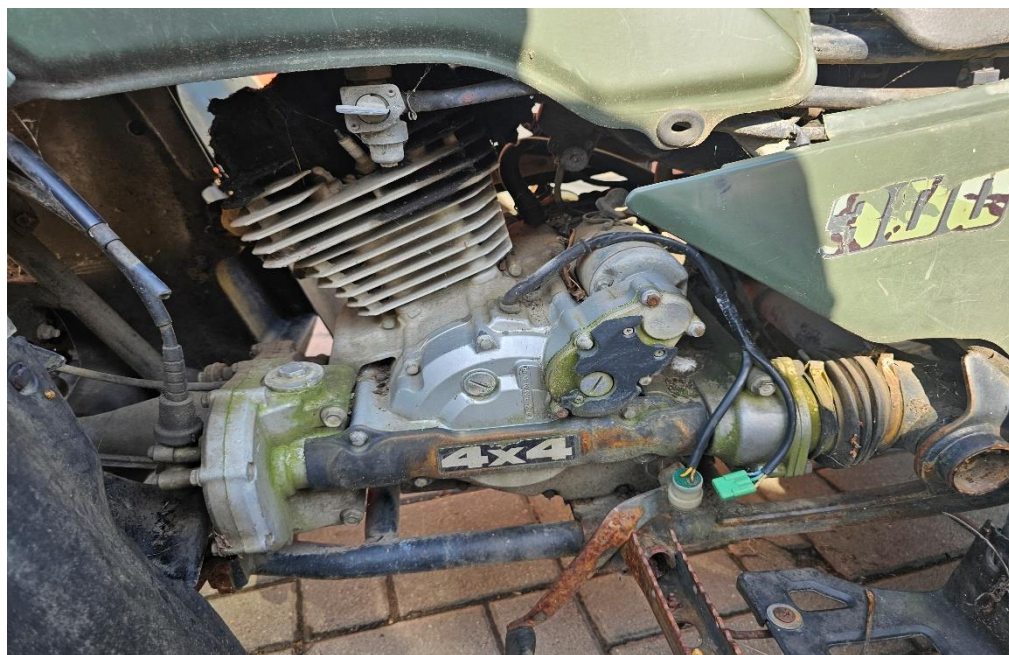
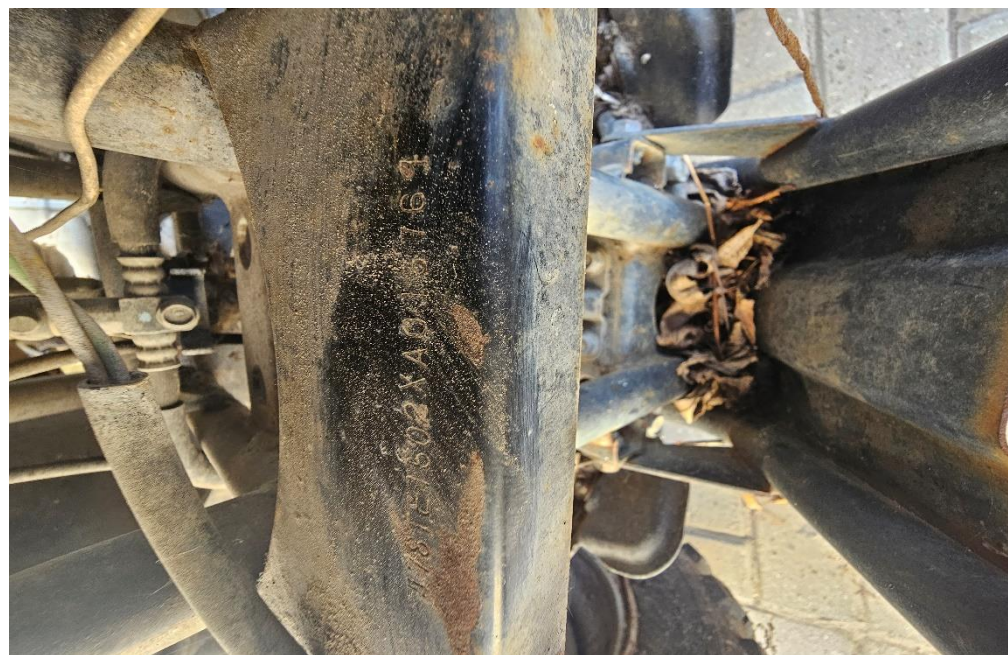
3. **Braki w uкомплекtowaniu pojazdu** – pojazd niekompletny.
4. **Wykaz załączników:**  
Zał. 1 na 2 stronach – zdjęcia pojazdu (wyk. 20.08.2024 r.)

1. **Okres postoju pojazdu** – 16.02.2020 r. długotrwały postój – brak możliwości uruchomienia silnika.
2. **Wady i usterki:**

- zużyty silnik (tłoki, pierścienie, głowica, korbowód) - zużyte przekładnie napędowe, - pęknięta i skorodowana rama nośna, - pordzewiałe lampy przednie, - luzy na elementach zawieszenia, - zużyte elementy cierne układu hamulcowego, - zużyte półosie napędowe,	- skorodowane przewody hamulcowe, - zużyte elementy cierne układu hamulcowego, - zużyta powłoka lakiernicza i liczne uszkodzenia osłon plastikowych, - skorodowany układ wydechowy, - uszkodzone mocowanie siedziska, - skorodowana wiązka elektryczna
---	---
