# Pojazd nr 5/2024

## Dane identyfikacyjne:

## Aktualny stan techniczny pojazdu:

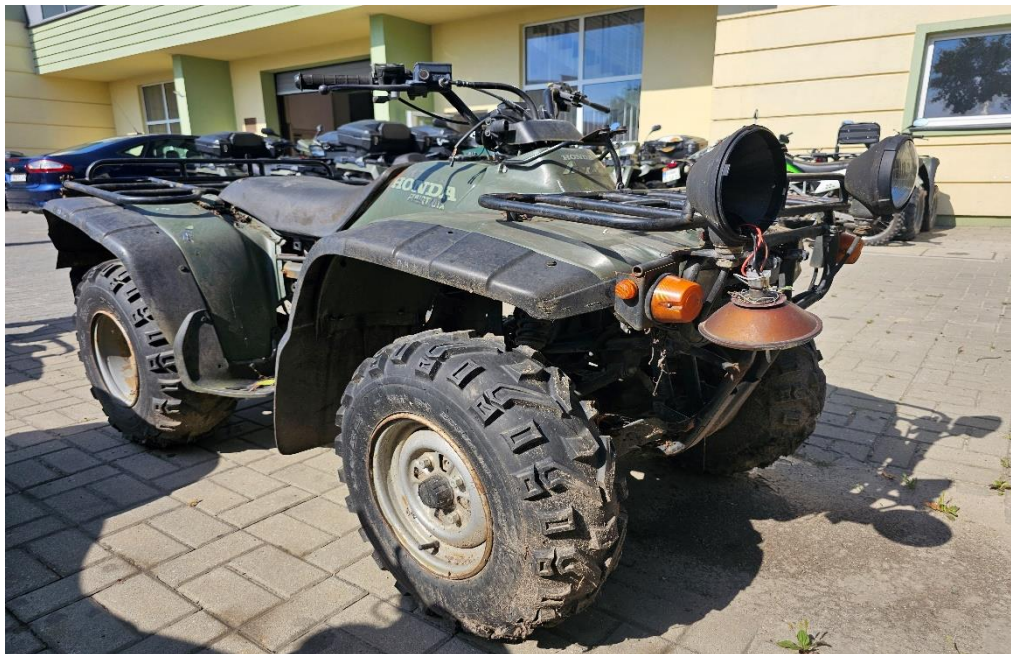
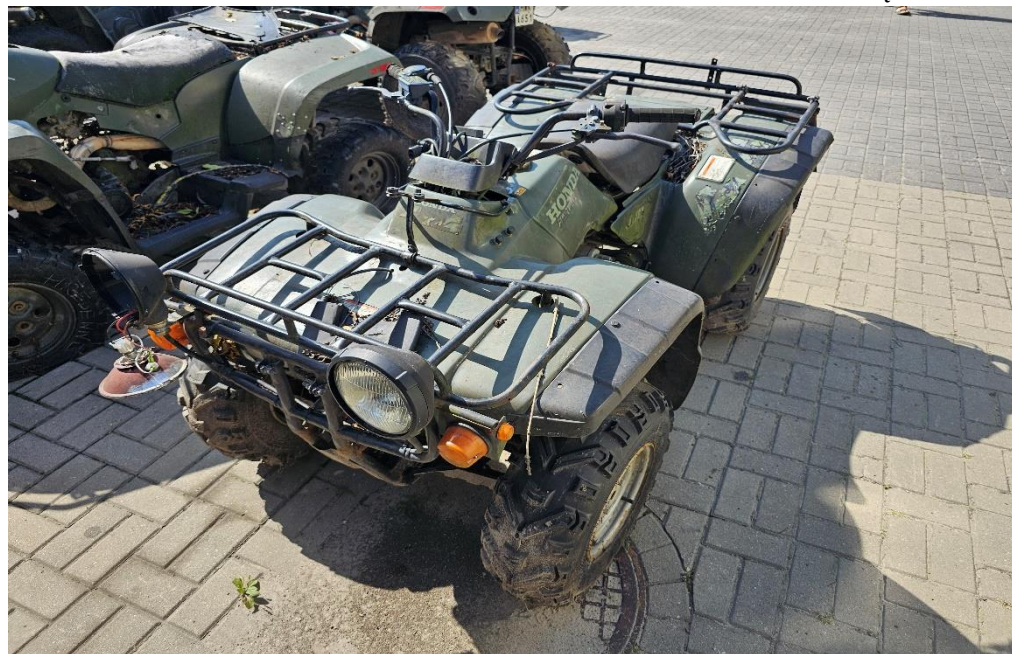
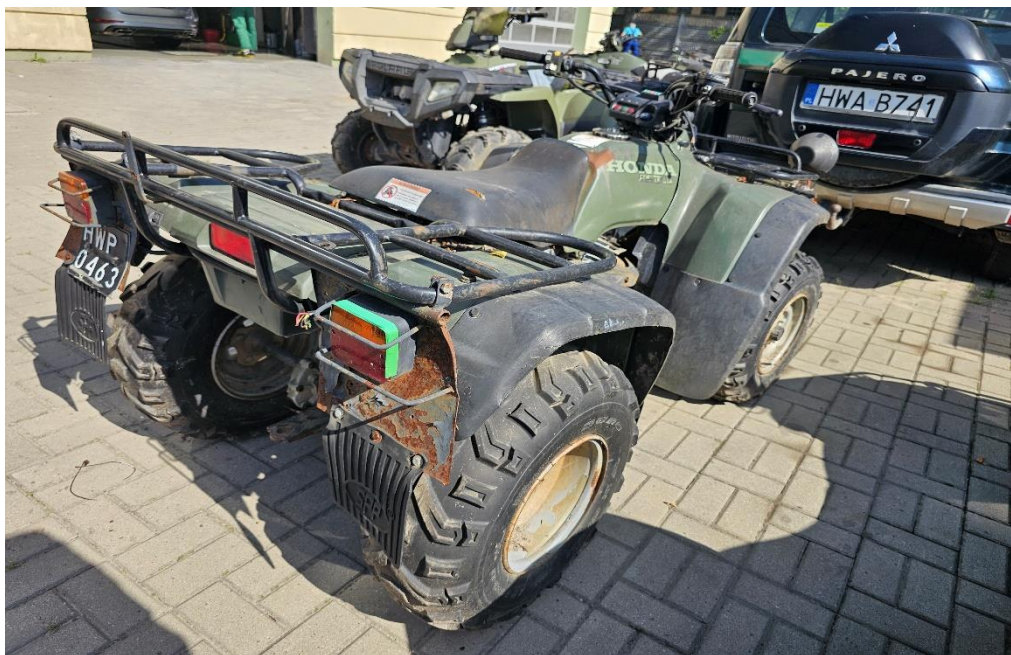
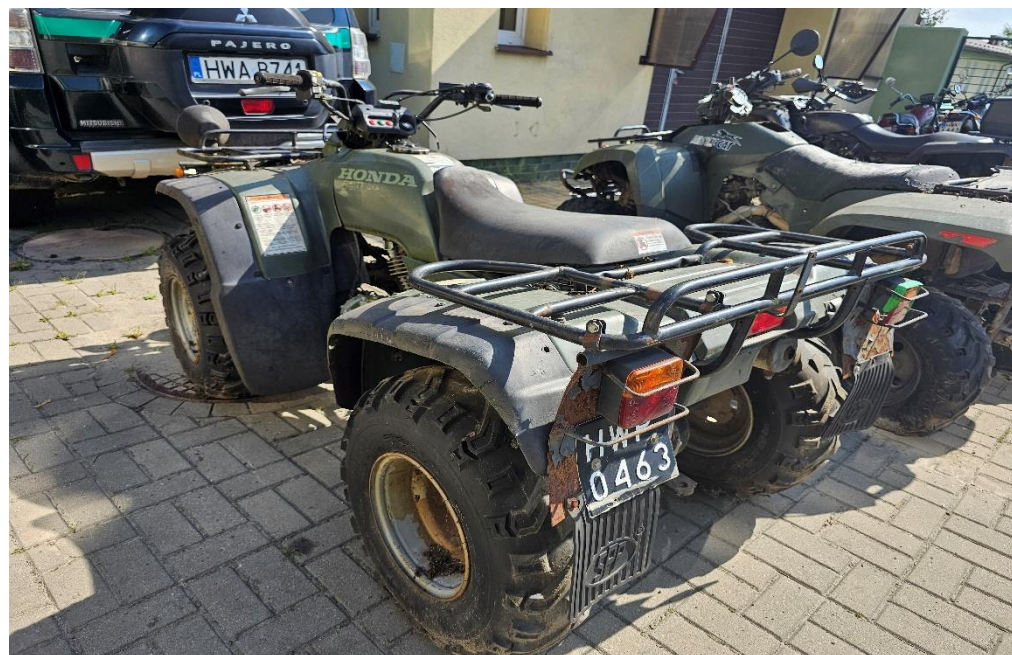
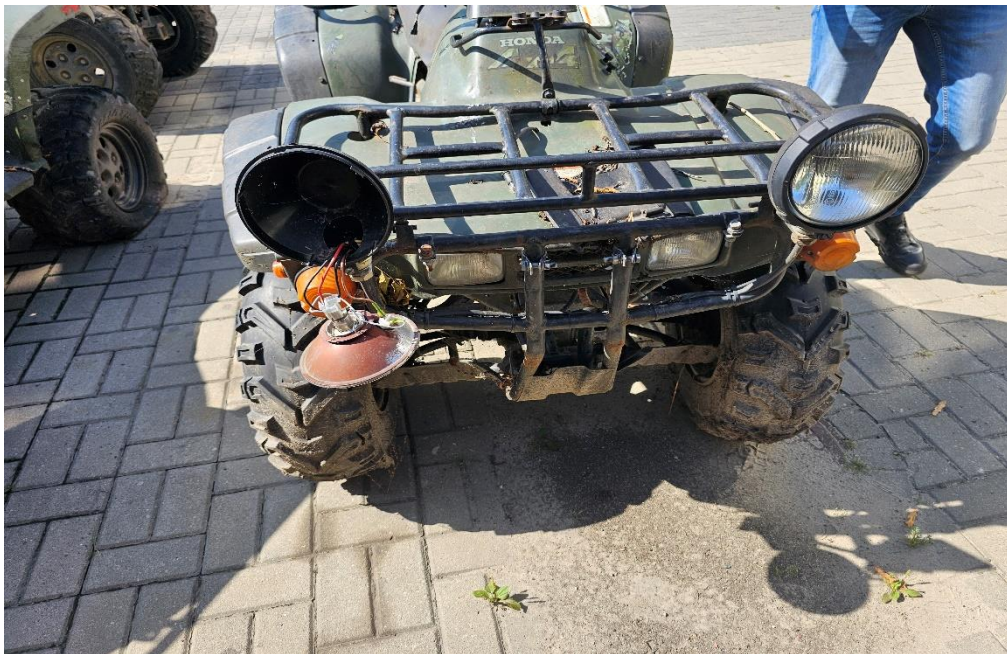
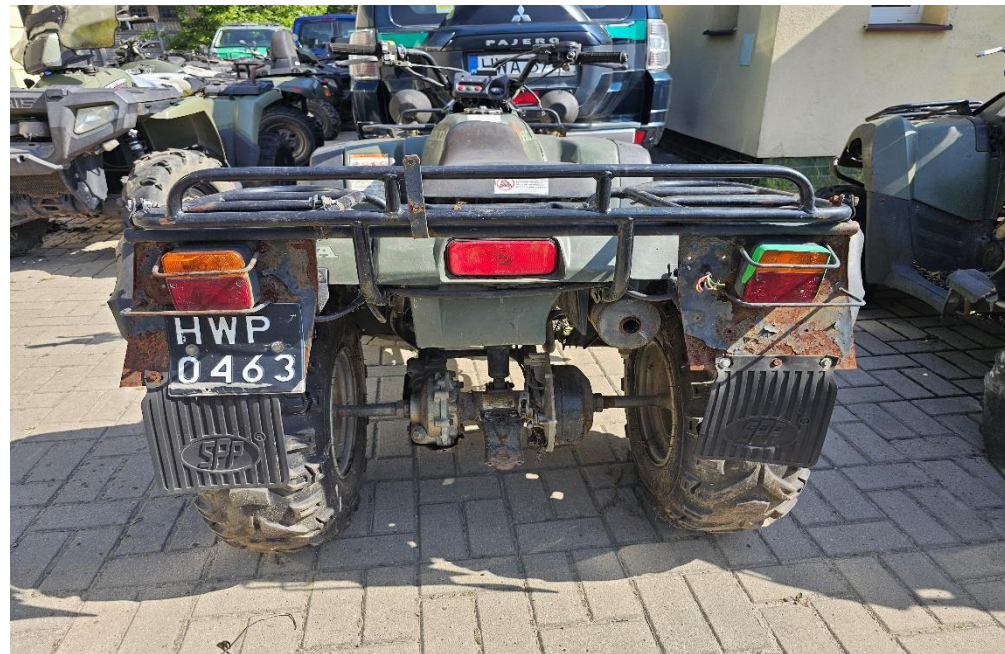
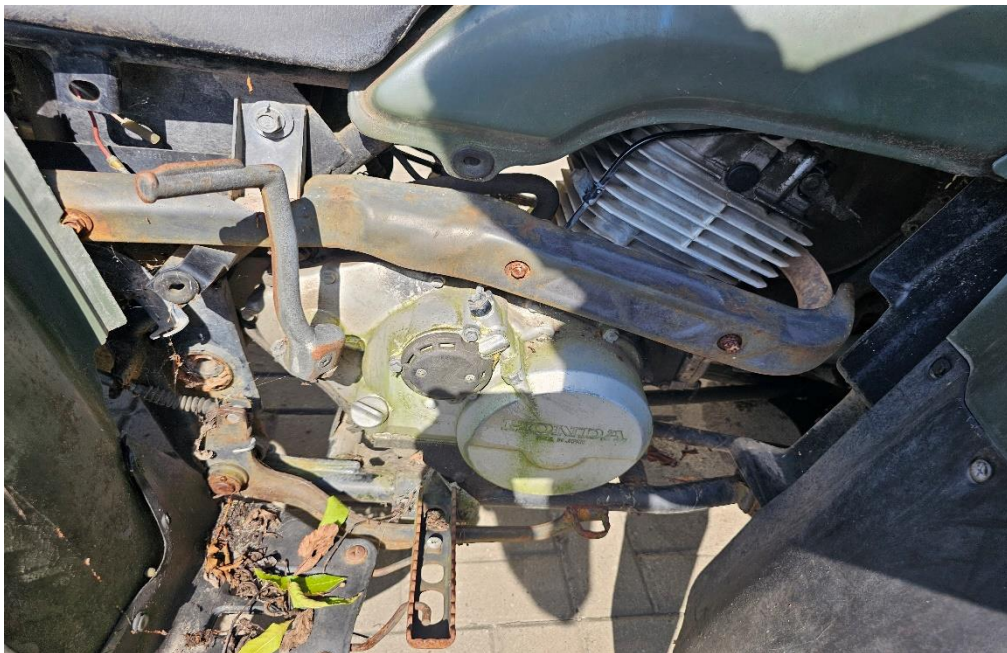
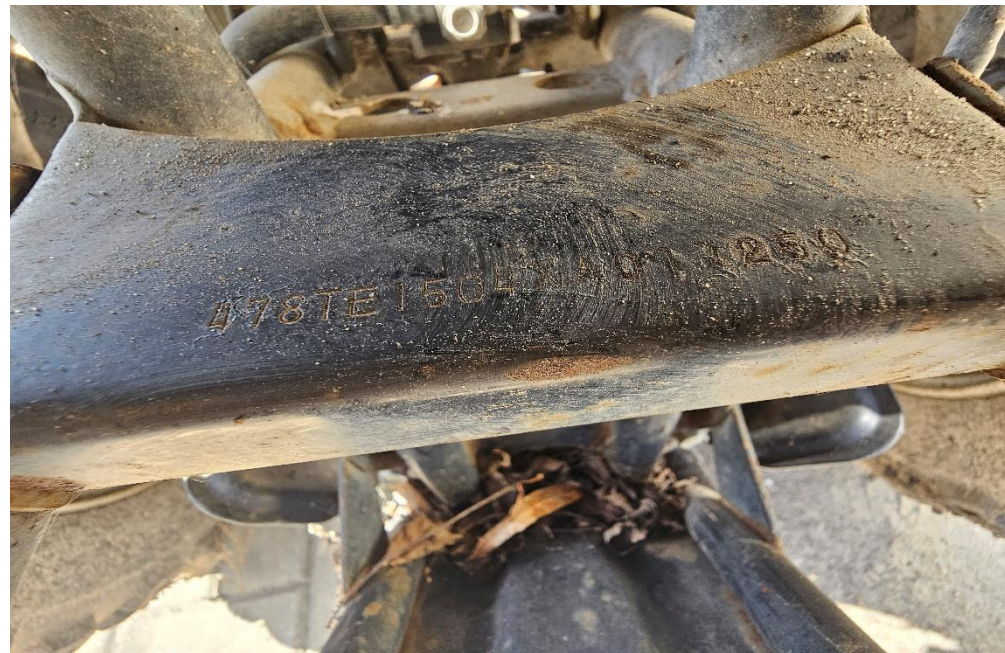
3. **Braki w uкомплекtowaniu pojazdu** – pojazd niekompletny.
4. **Wykaz załączników:**  
Zał. 1 na 2 stronach – zdjęcia pojazdu (wyk. 20.08.2024 r.)

1. **Okres postoju pojazdu** – 06.02.2020 r. długotrwały postój – brak możliwości uruchomienia silnika.
2. **Wady i usterki:**

- brak kompresji w silniku, - zużyta przednia i tylna przekładnia napędowa, - pęknięta i skorodowana rama nośna, - pordzewiałe lampy przednie, - popękane klosze lamp tylnych, - luzy na elementach zawieszenia, - zużyte półosie napędowe, - zużyte opony,	- skorodowane przewody hamulcowe, - zużyte elementy ciernie układu hamulcowego, - zużyta powłoka lakiernicza i liczne uszkodzenia osłon plastikowych, - skorodowany układ wydechowy, - uszkodzone mocowanie siedziska, - skorodowana wiązka elektryczna,
--	---
