# Pojazd nr 52/2024

## Dane identyfikacyjne:

## Aktualny stan techniczny pojazdu:

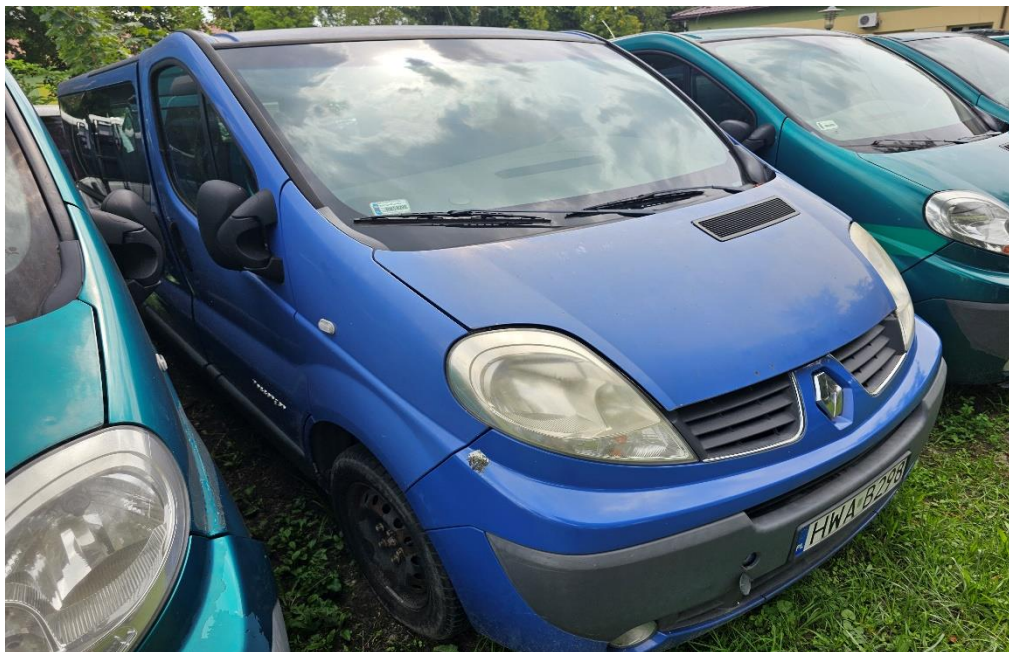
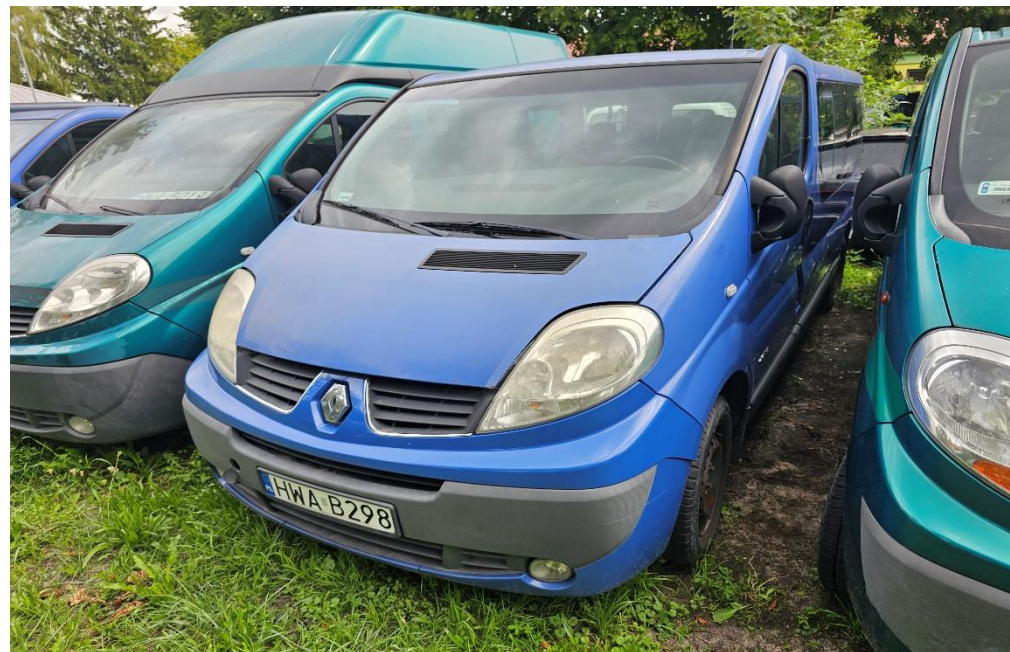
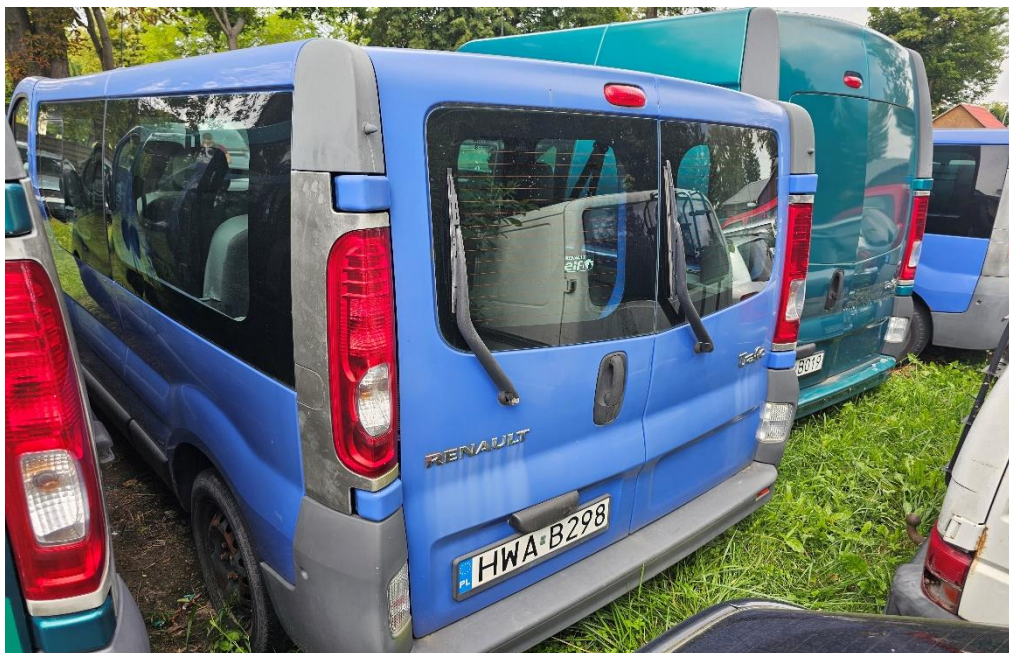
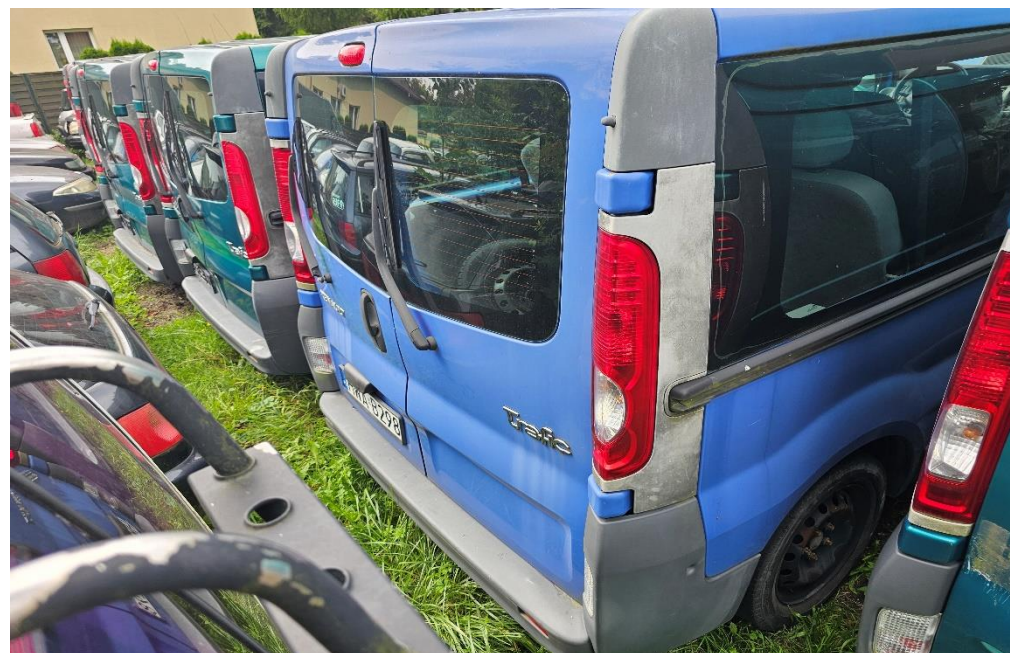
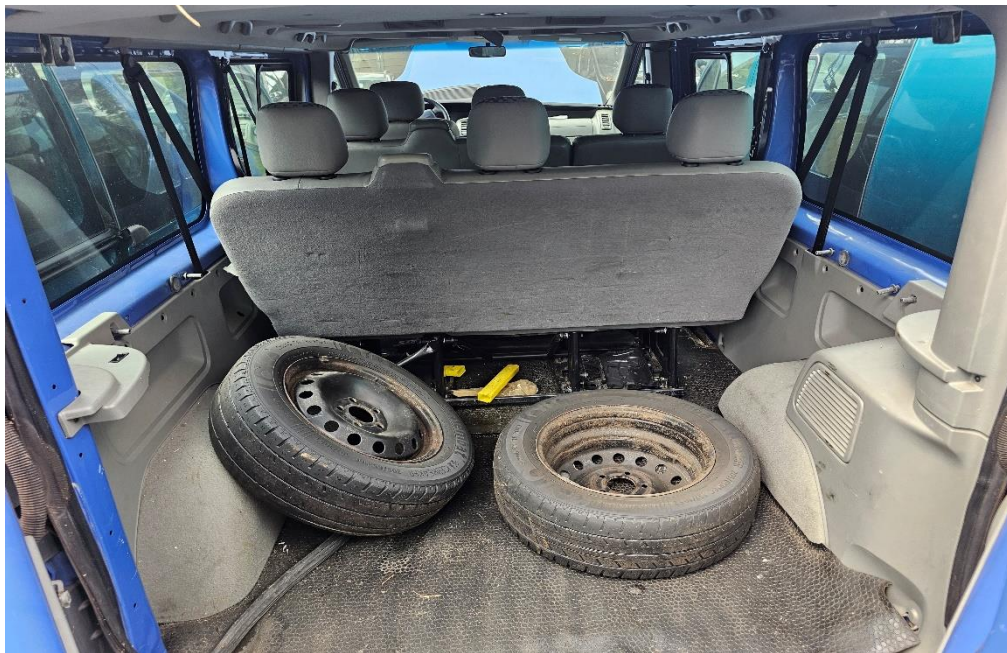
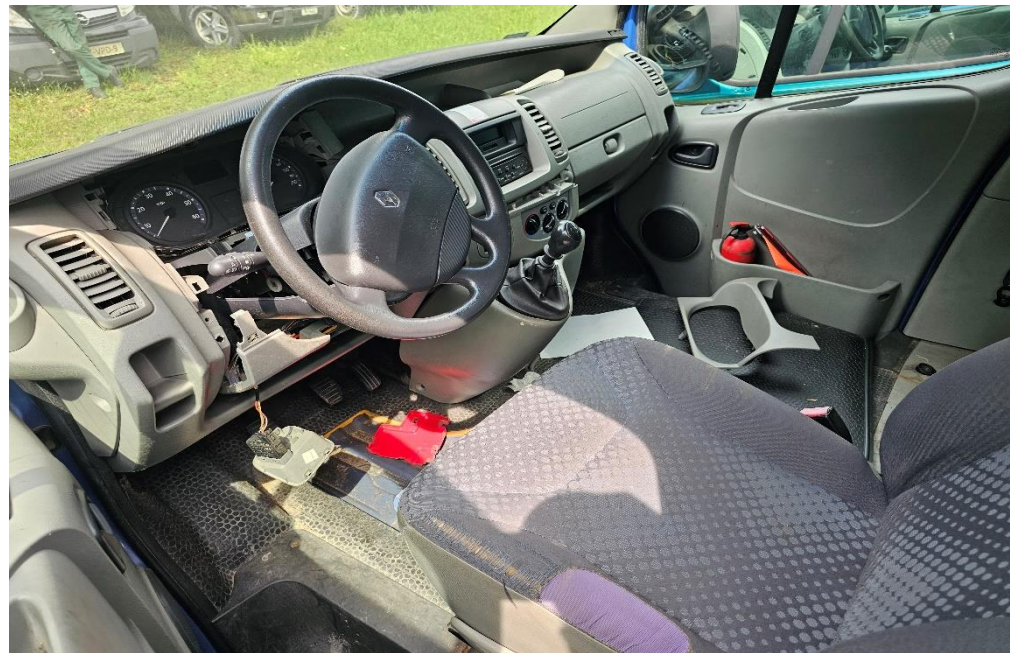
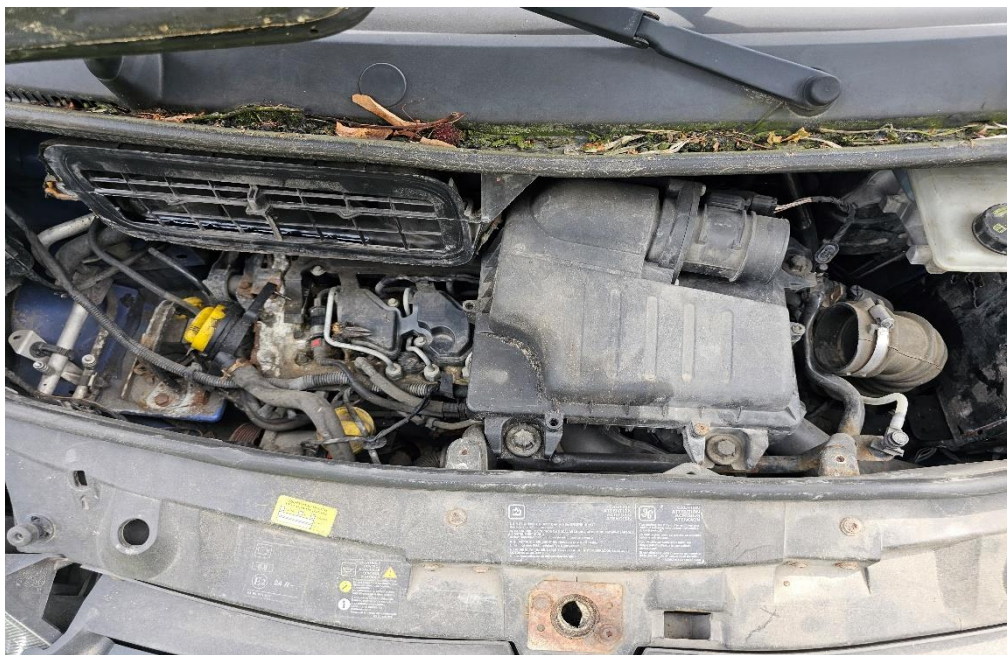
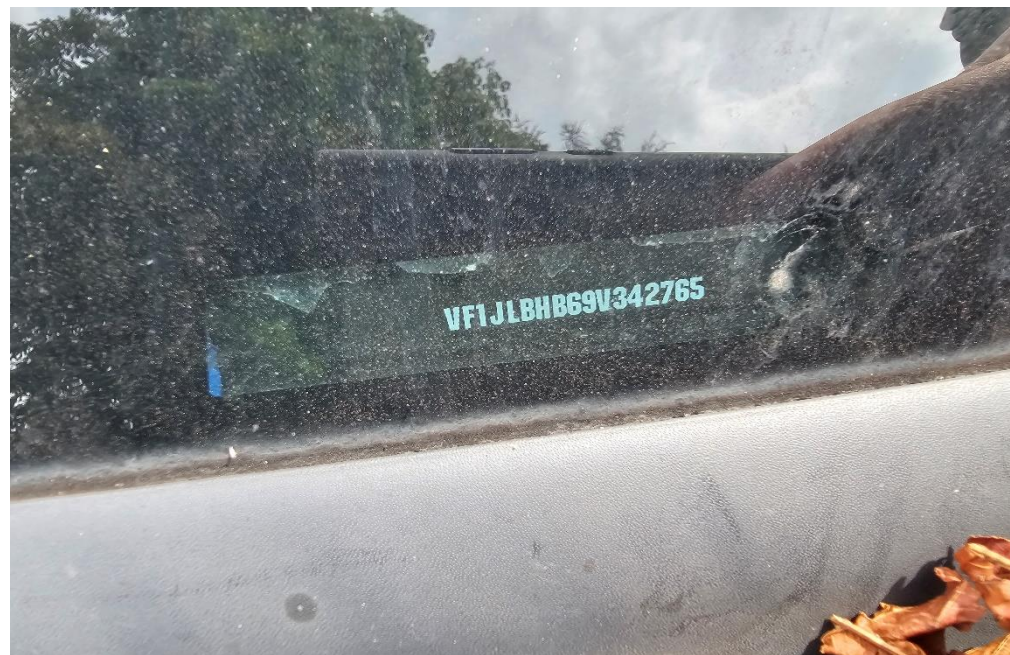
3. **Braki w ukończeniu pojazdu** – pojazd niekompletny.
4. **Wykaz załączników:**  
Zał. 1 na 2 stronach - zdjęcia pojazdu (wyk. 08.08.2024 r.)

1. **Okres postoju pojazdu** – od 27.07.2020 r. długotrwały postój – brak możliwości uruchomienia silnika.
2. **Wady i usterki:**

- uszkodzony układ dolotowy silnika, - uszkodzona nagrzewnica, - wyeksploatowany układ wtryskowy silnika (nierówna praca, stuki, brak mocy) - uszkodzony alternator - zużyte elementy układu paliwowego, - wypracowane elementy zawieszenia pojazdu, - zużyte ogumienie pojazdu, - pęknięta belka zawieszenia tylna,	- luzy przekładni kierowniczej, - zużyta powłoka lakiernicza z oznakami korozji, - popękane obicie fotela kierowcy, - wytarta kierownica, - zużyte elementy cierne układu hamulcowego, - wycieki płynów eksploatacyjnych z układu napędowego i silnika
---	---
