# Pojazd nr 55/2024

| Model | Trafic JL |

3. **Braki w ukończeniu pojazdu** – pojazd niekompletny.
4. **Wykaz załączników:**  
Zał. 1 na 2 stronach - zdjęcia pojazdu (wyk. 08.08.2024 r.)

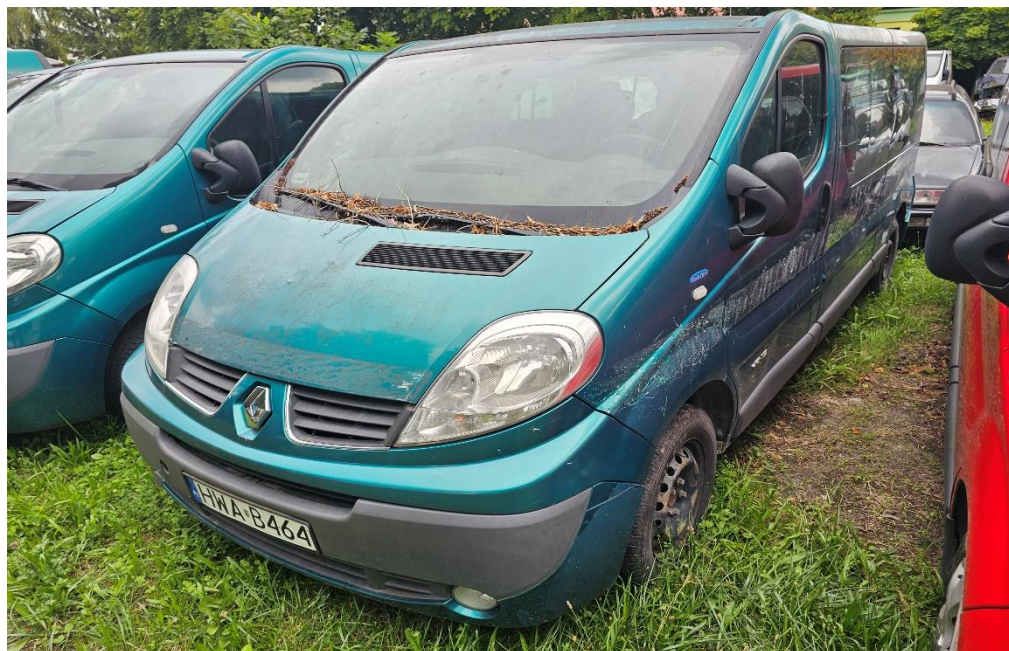
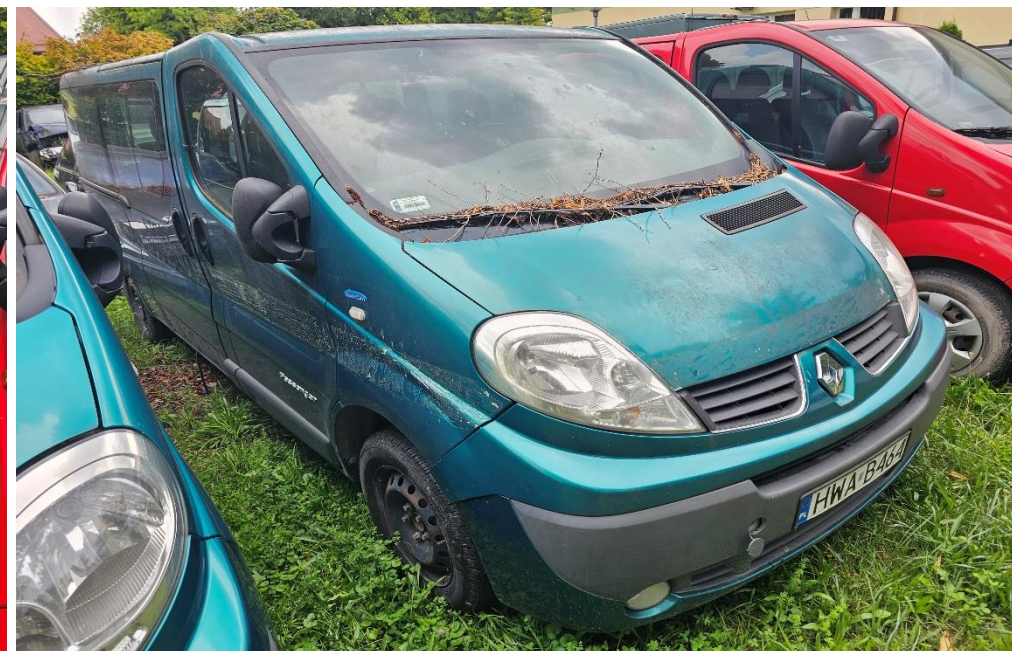
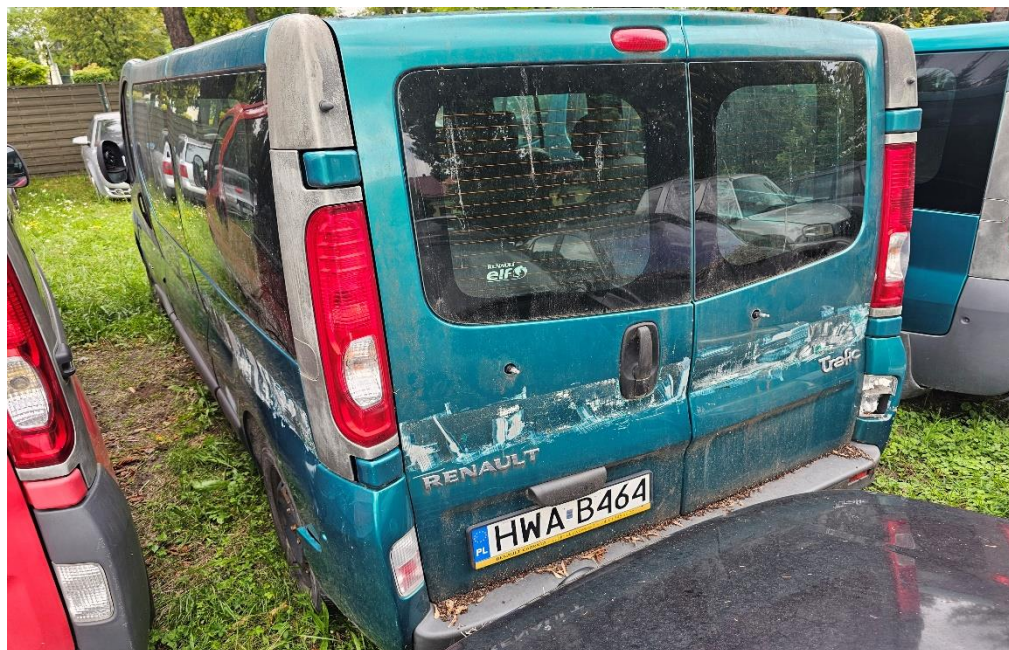
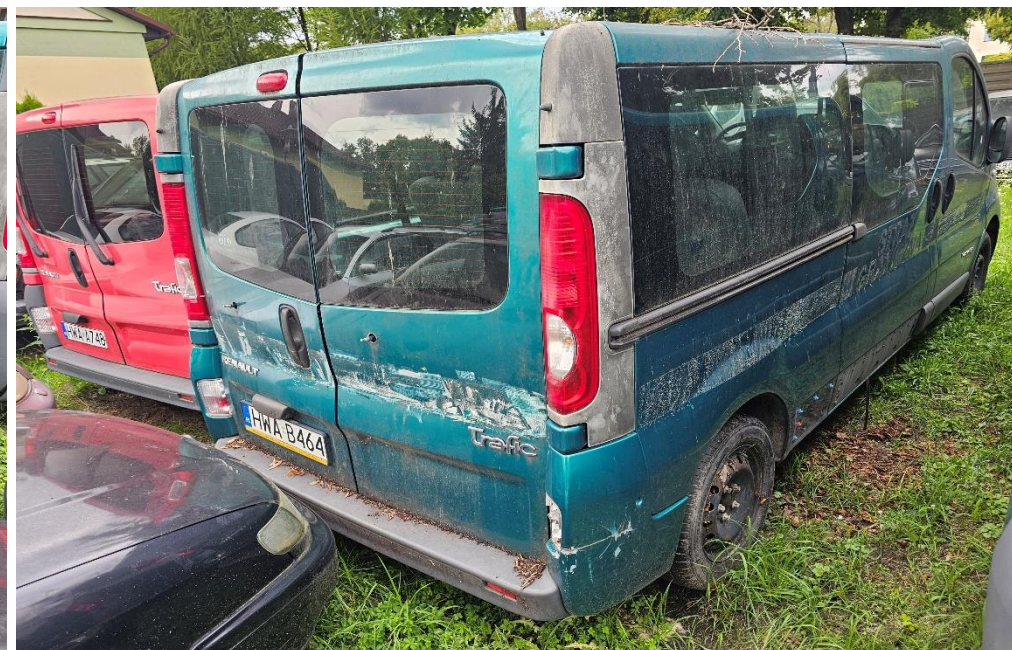
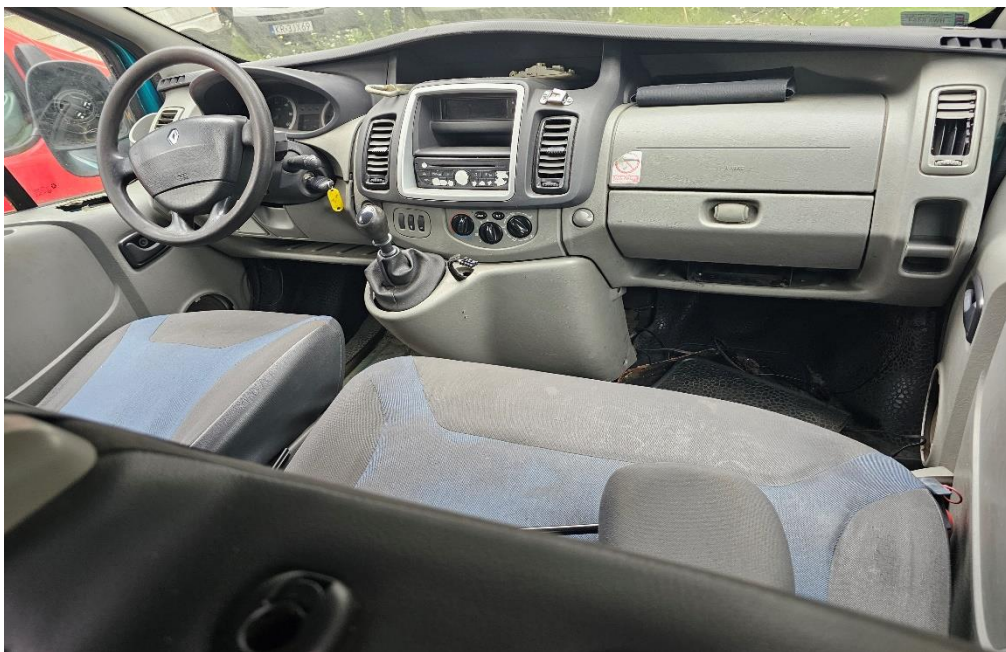
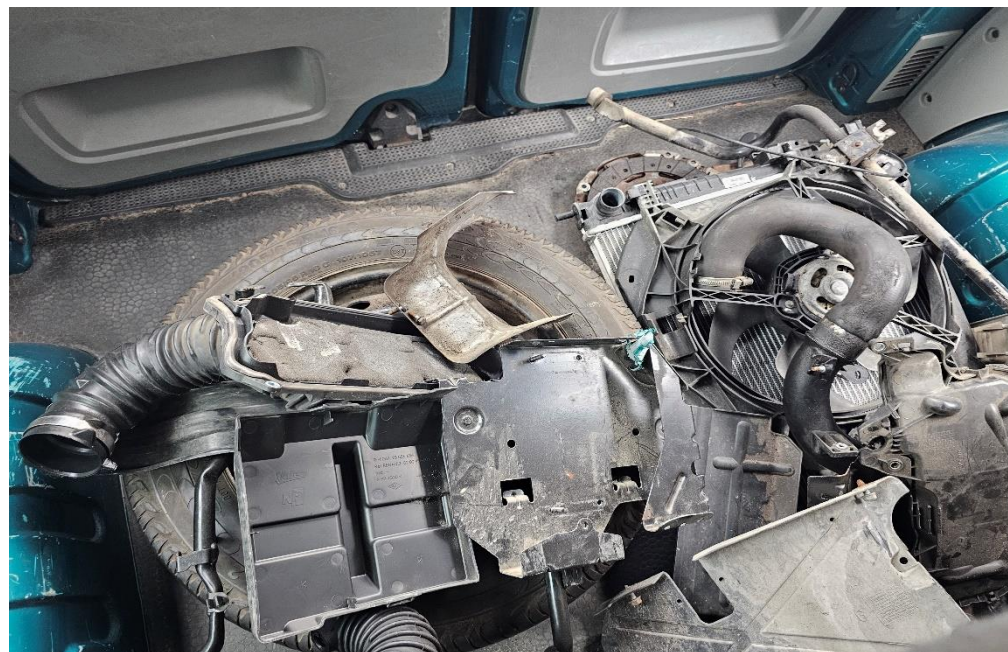
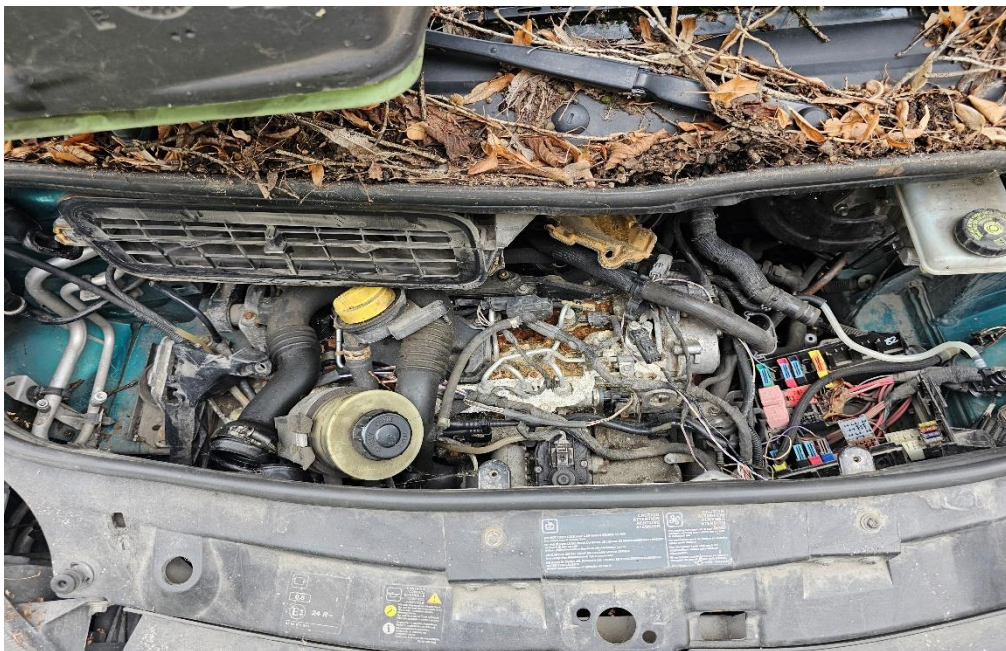
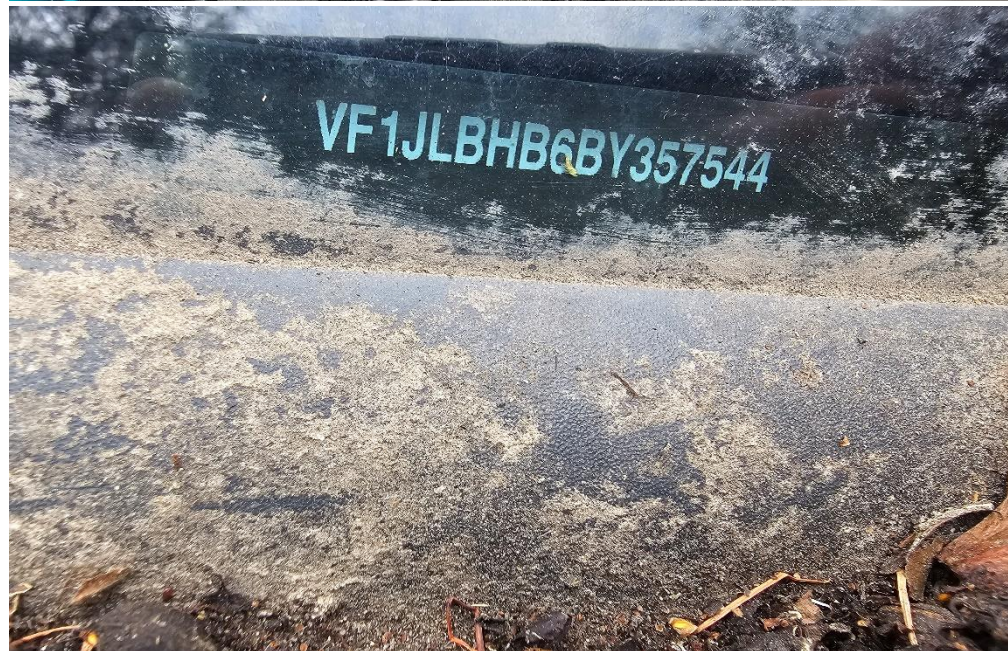
1. **Okres postoju pojazdu** – od 13.10.2021 r. długotrwały postój – brak możliwości uruchomienia silnika.
2. **Wady i usterki:**

| <ul style="list-style-type: none"><li>- uszkodzony silnik,</li><li>- skorodowane i zużyte elementy układu hamulcowego oraz zawieszenia pojazdu,</li><li>- luzy przekładni kierowniczej,</li><li>- zużyta powłoka lakiernicza i tapicerka pojazdu,</li><li>- wycieki płynów eksploatacyjnych z układu napędowego i silnika,</li><li>- zużyte ogumienie,</li><li>- powłoka lakiernicza uszkodzona – pojazd po zrywaniu znaków identyfikacyjnych straży granicznej do częściowego malowania</li></ul> |
