# Pojazd nr 60/2024

## Aktualny stan techniczny pojazdu:

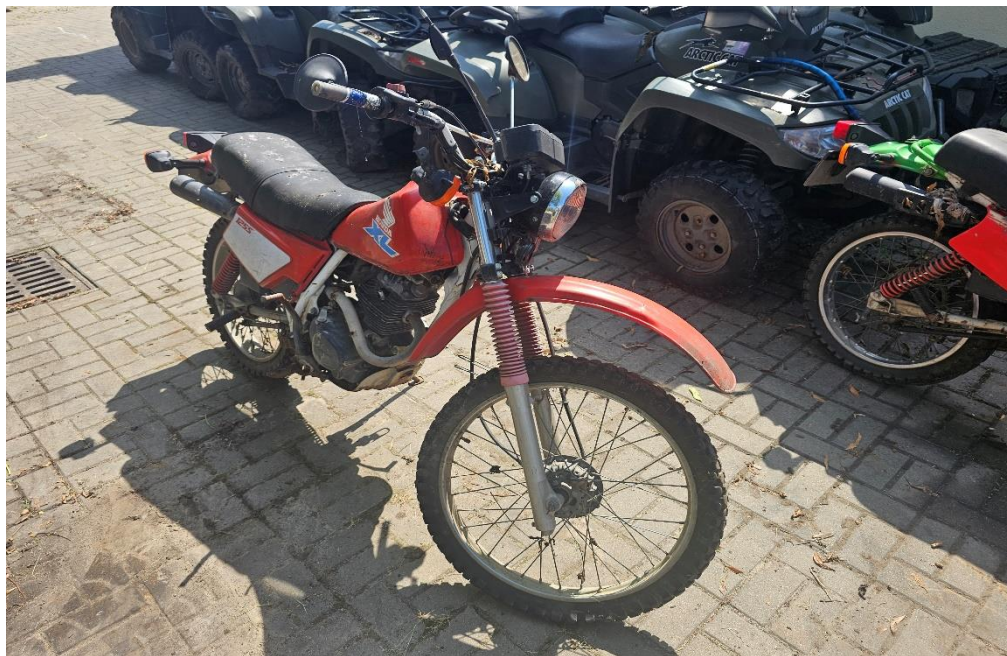
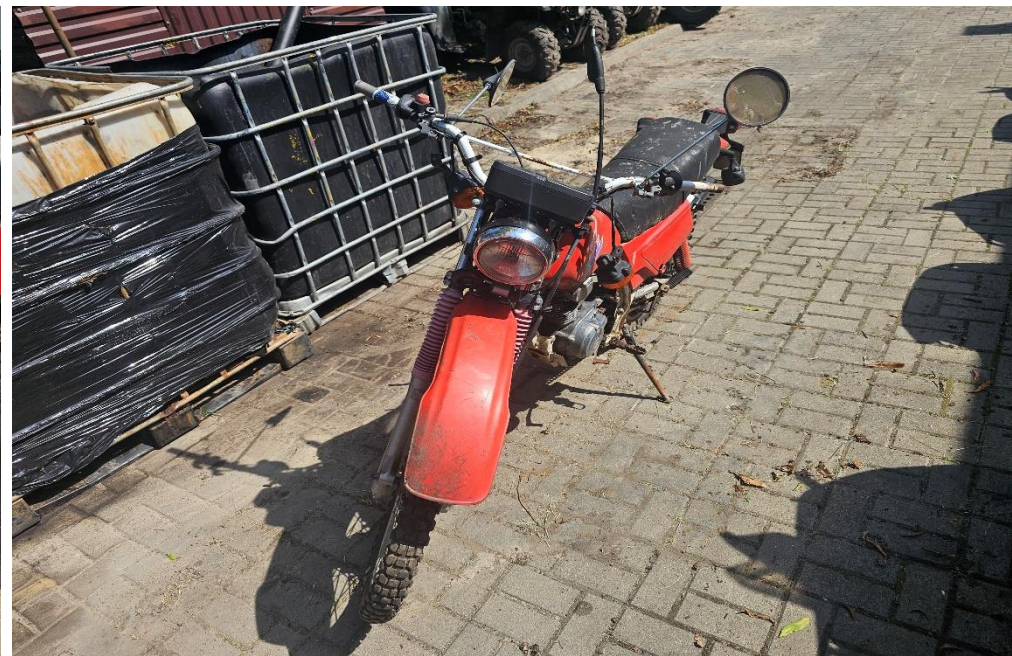
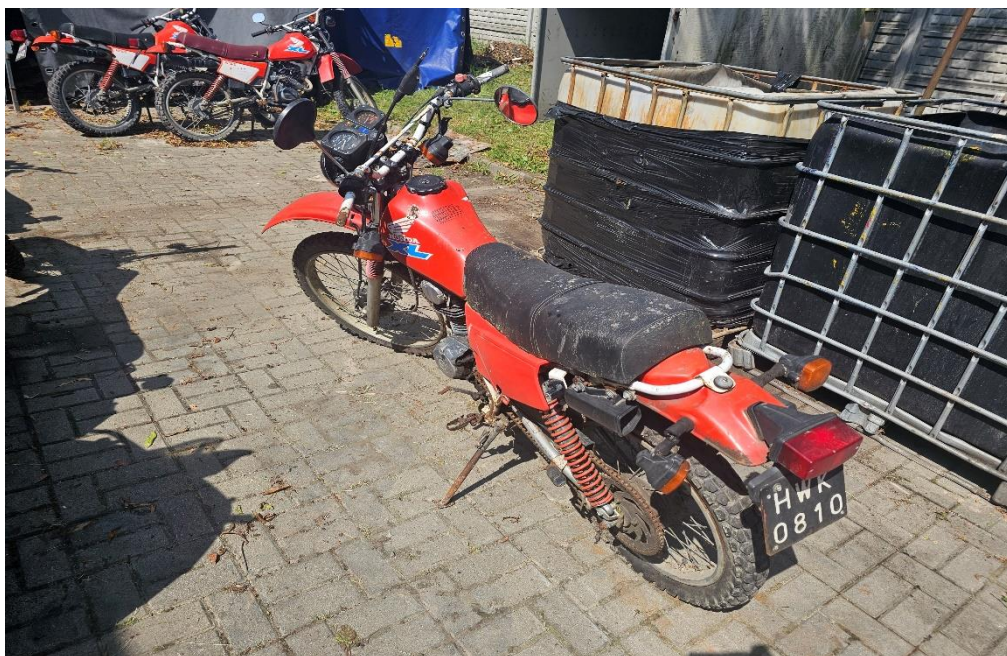
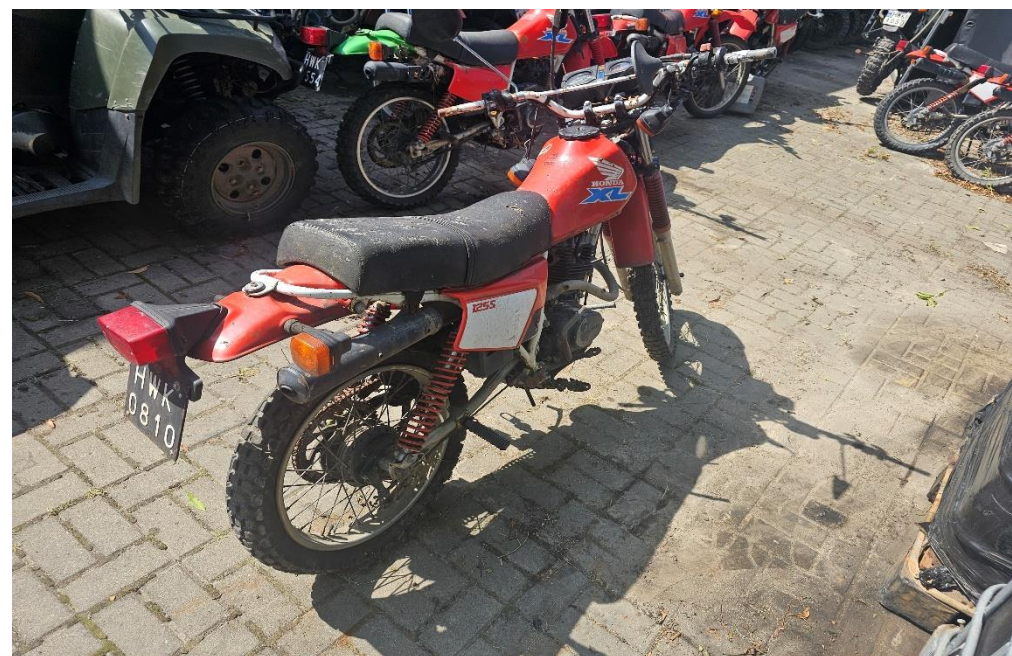
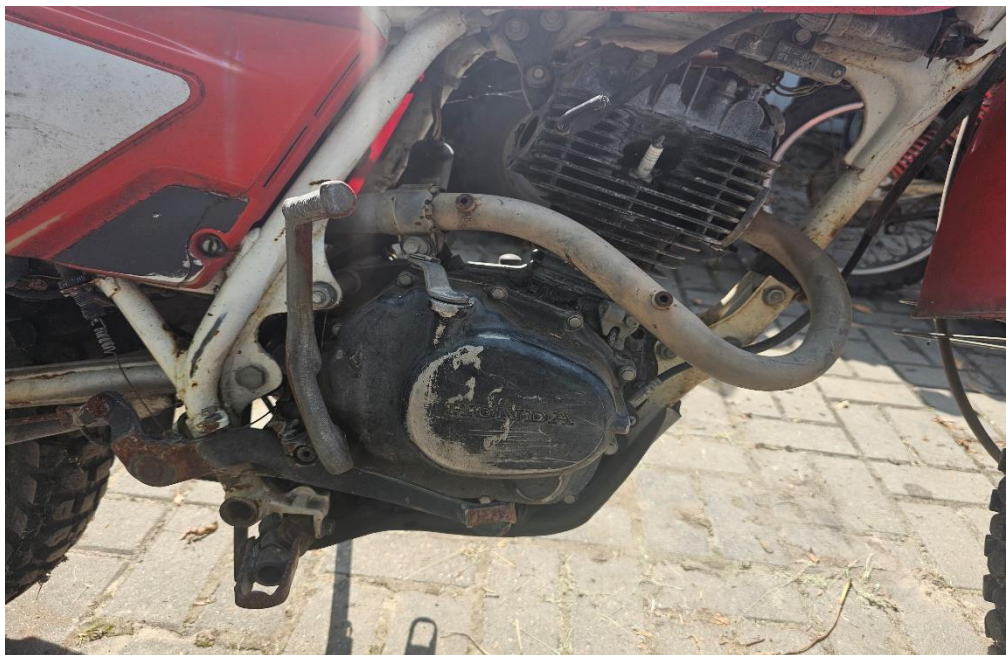
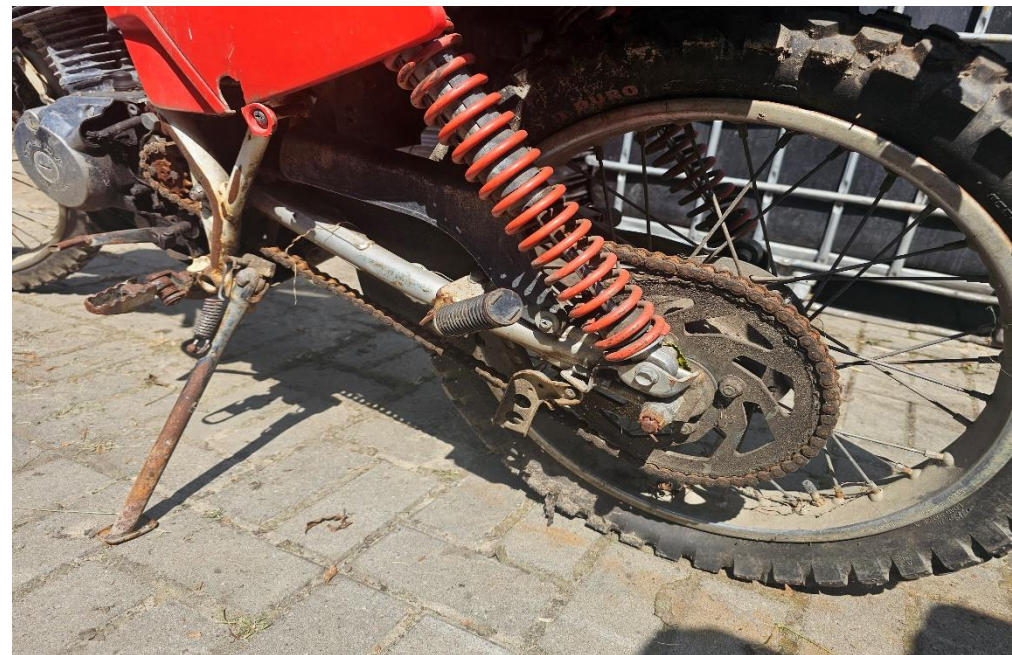
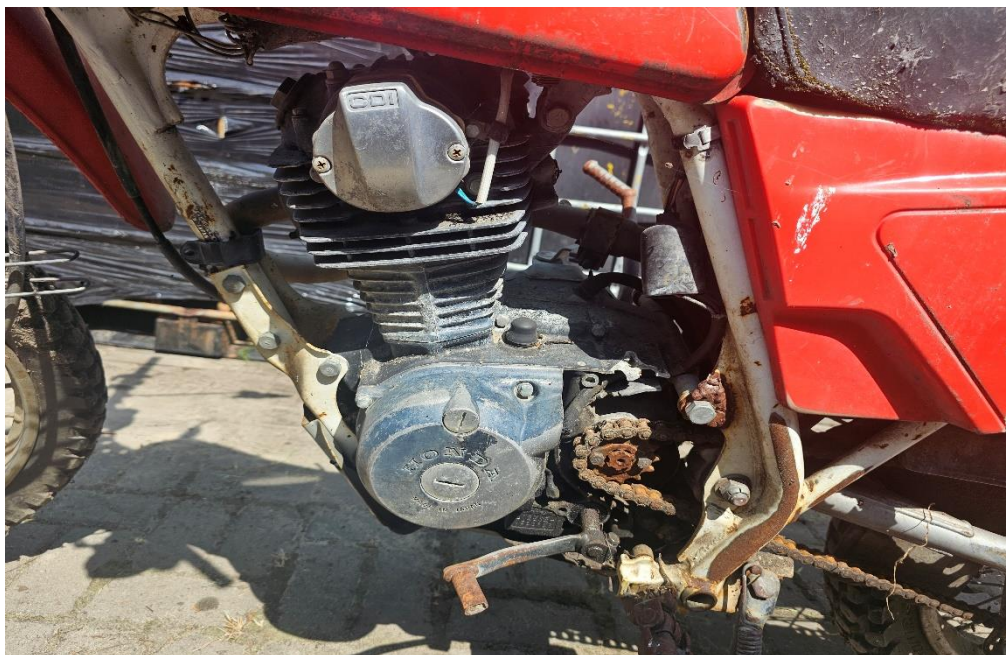
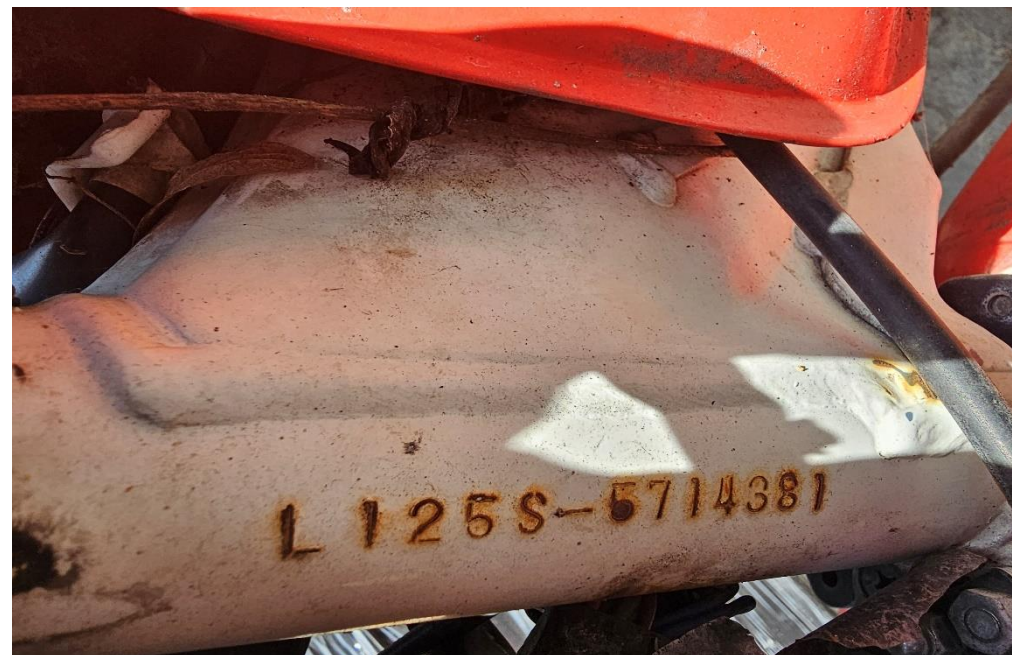
3. **Braki w ukompletowaniu pojazdu** – pojazd niekompletny
4. **Wykaz załączników:**  
Zał. 1 na 2 stronie – zdjęcia pojazdu (wyk. 20.08.2024 r.)

1. **Okres postoju pojazdu** – od 21.10.2020 r. długotrwały postój – brak możliwości uruchomienia silnika.
2. **Wady i usterki:**

<ul style="list-style-type: none"><li>- pęknięta i skorodowana rama w miejscu mocowania silnika,</li><li>- brak kompresji w silniku,</li><li>- wypracowane elementy przekładni łańcuchowej,</li><li>- luzy w zawieszeniu kół,</li><li>- nieszczelny układ wydechowy,</li><li>- uszkodzone poszycie siedziska,</li><li>- krzywe obręcze kół,</li><li>- zużyte opony,</li><li>- uszkodzona dźwignia hamulca,</li><li>- uszkodzona powłoka lakiernicza,</li><li>- połamane plastiki</li></ul>
--
