# Pojazd nr 71/2024

| Model | <b>XL 125 SL</b> |

## Aktualny stan techniczny pojazdu:

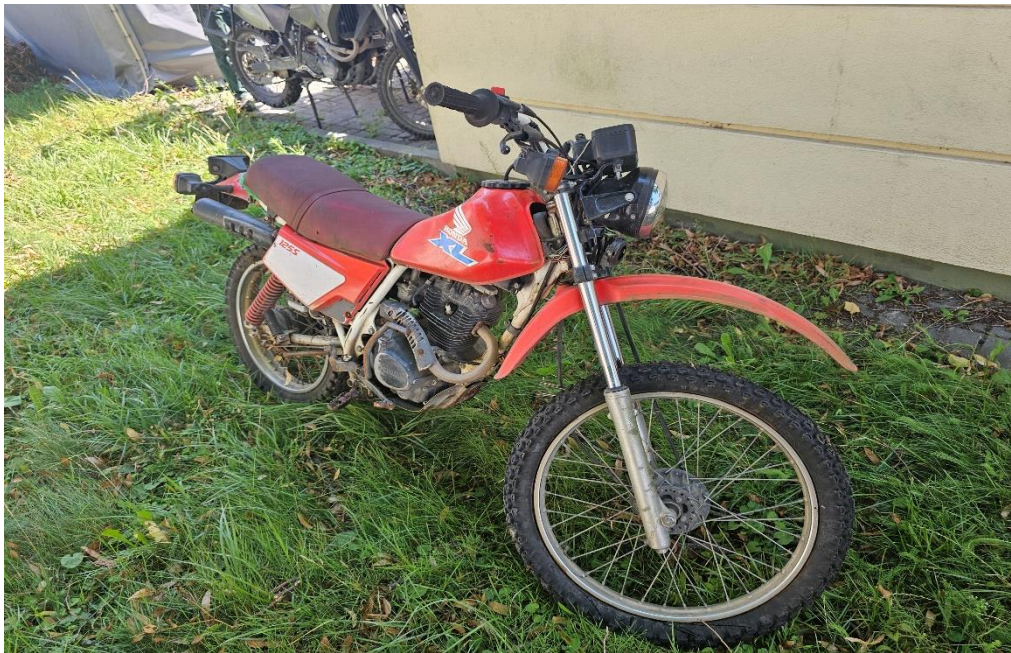
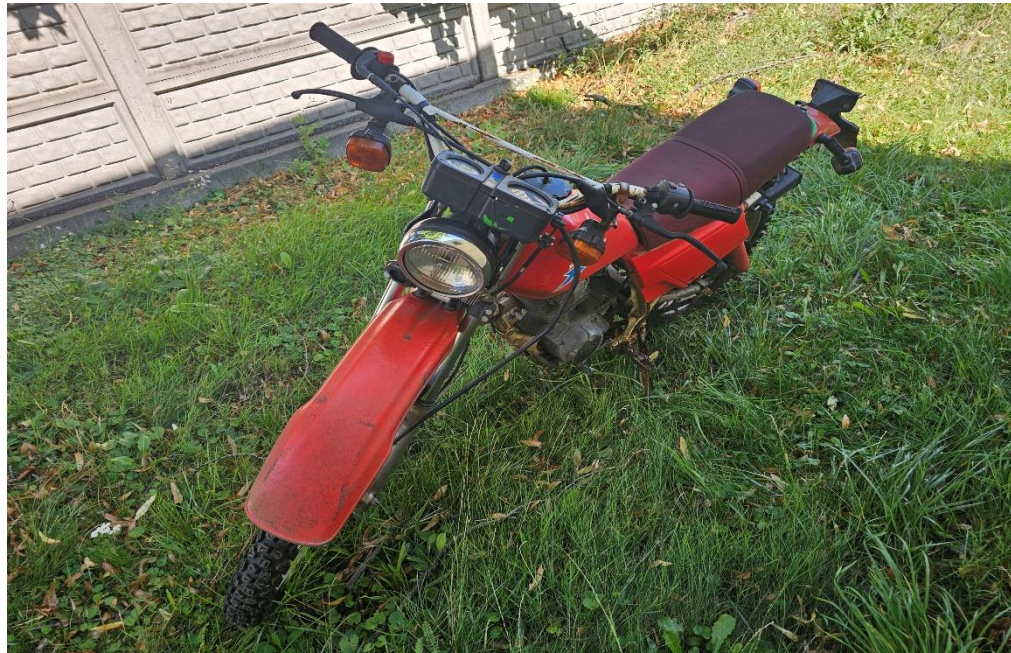
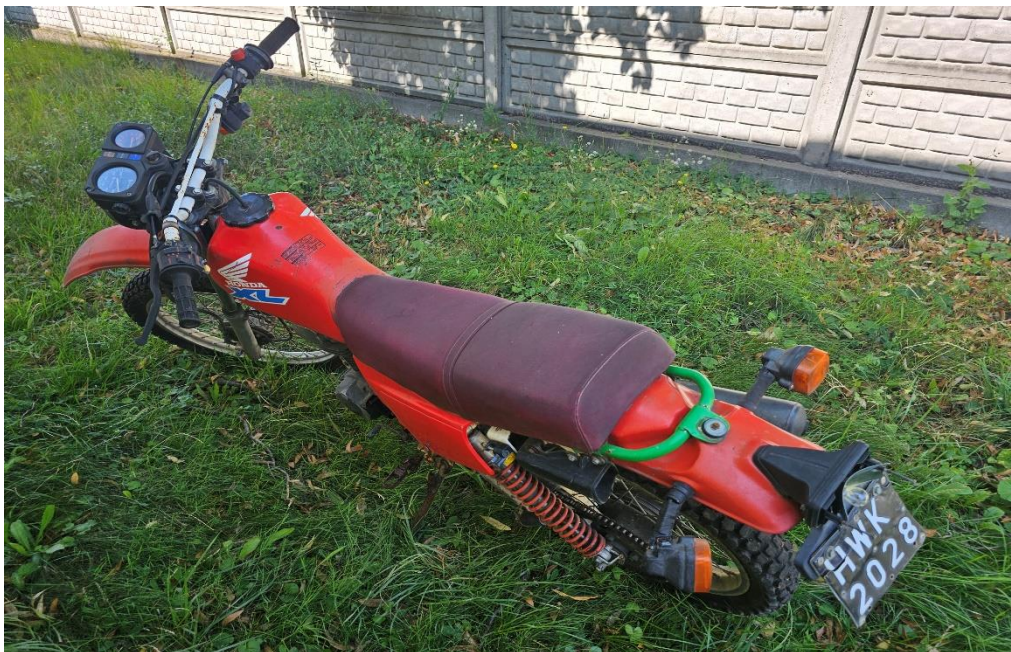
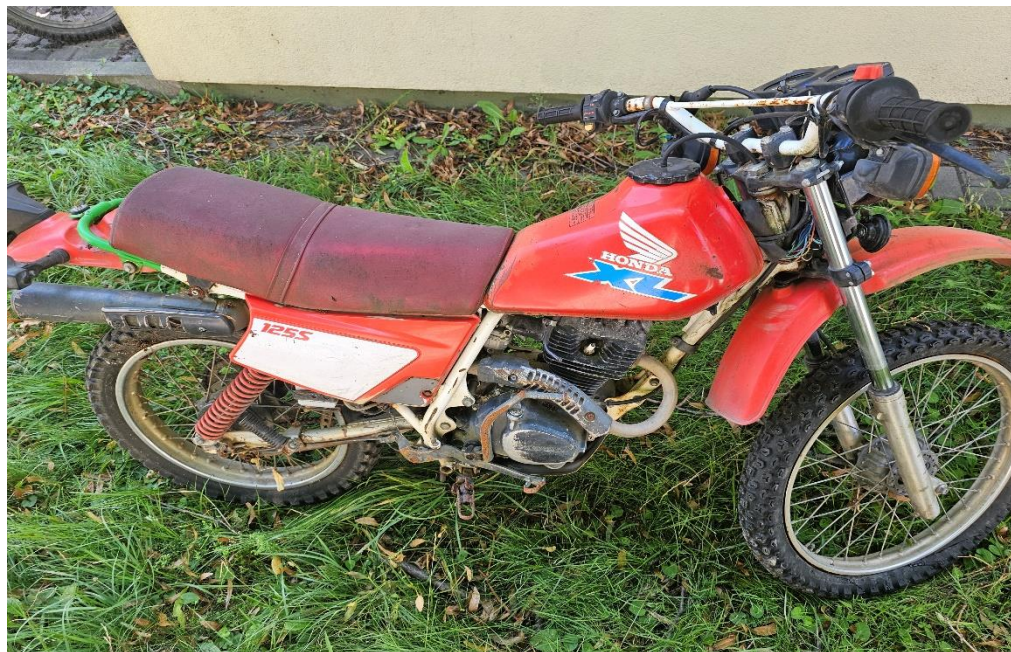
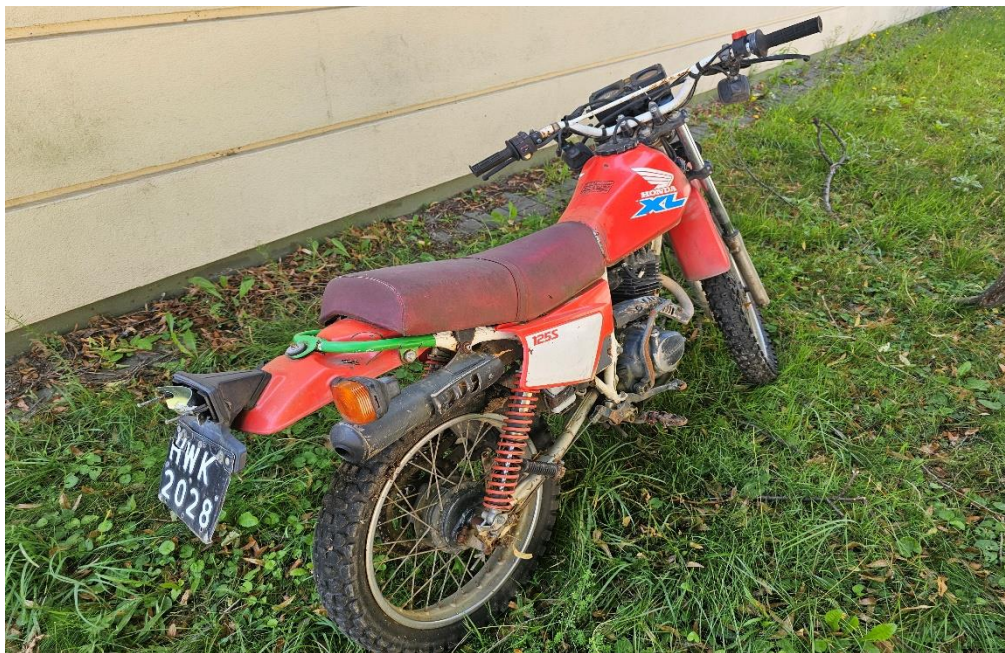
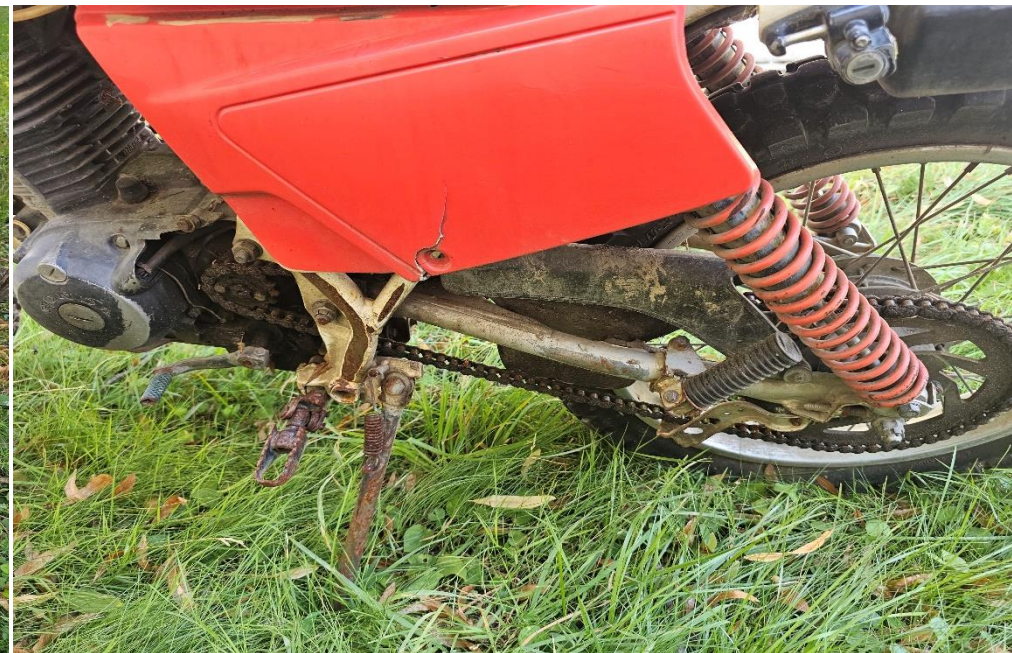
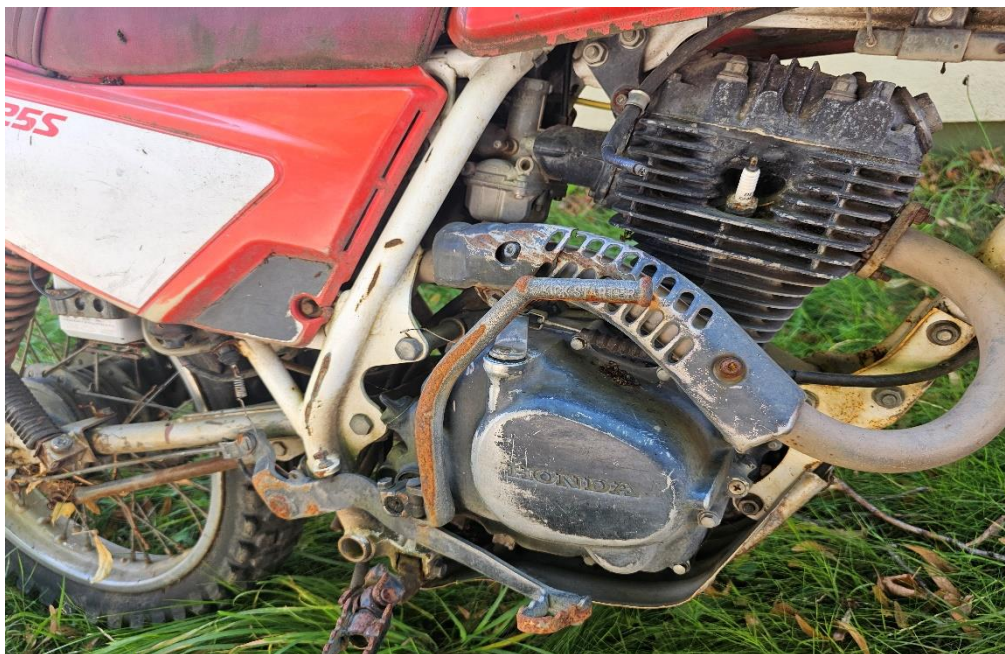
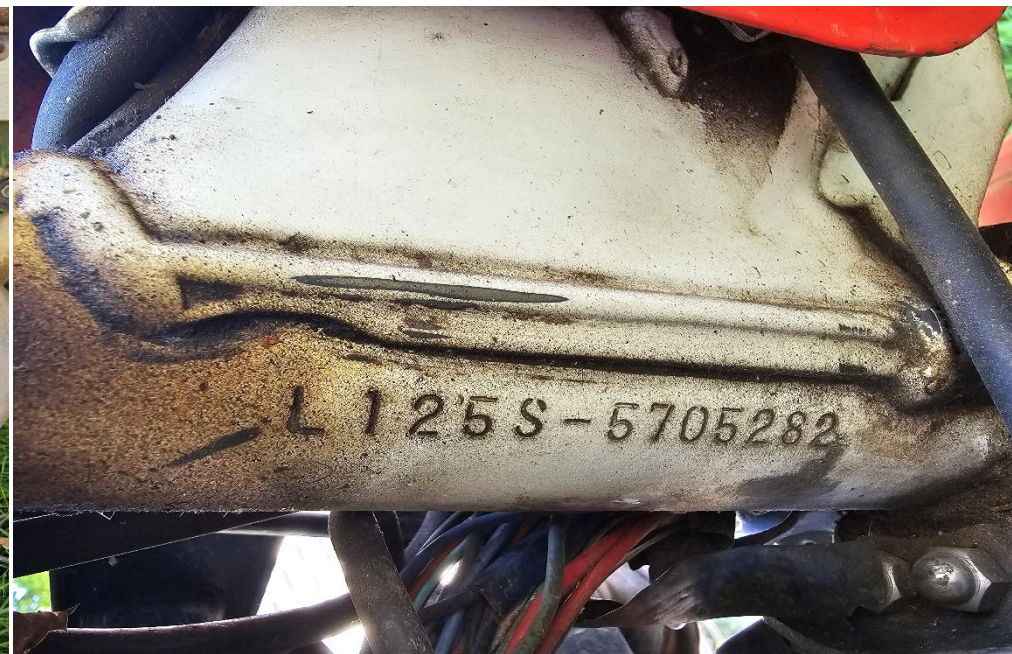
Zał. 1 na 2 stronach – zdjęcia pojazdu (wyk. 01.08.2024 r.)

1. **Okres postoju pojazdu** – od 16.11.2021 r. długotrwały postój – brak możliwości uruchomienia silnika.

| <ul style="list-style-type: none"><li>- uszkodzona rama motocykla,</li><li>- wyeksploatowany silnik,</li><li>- wypracowane elementy przekładni łańcuchowej,</li><li>- luzy w zawieszeniu kół,</li><li>- nieszczelny układ wydechowy,</li><li>- uszkodzone poszycie siedziska,</li><li>- krzywe obręcze kół,</li><li>- zużyte opony,</li><li>- uszkodzona dźwignia hamulca</li></ul> |

3. **Braki w uкомплекtowaniu pojazdu** – pojazd niekompletny.
