# Pojazd nr 95/2024

Marka	<b>Kymco</b>
Model	<b>L7 MXU</b>
Rok produkcji	<b>2015</b>
Rodzaj pojazdu	<b>Samochodowy inny</b>
Pojemność skokowa	<b>498,6 cm<sup>3</sup></b>
Moc (kW)	<b>14,3 kW</b>
Rodzaj paliwa	<b>Benzyna</b>
VIN	<b>RFBL70010F2100496</b>
Numer rejestracyjny	<b>HWK A814</b>
Okres pracy	<b>Od 03.06.2015 r. do 04.10.2023 r.</b>
Wskazanie drogomierza	<b>44 865 km</b>
Badania techniczne	<b>Ważne do 20.01.2024 r.</b>
Wartość księgową	<b>28 999,99 zł</b>
Ustalona średnia wartość rynkowa bazowa	<b>20 233 zł</b>
Stopień zużycia	<b>92%</b>
Ustalona wartość rynkowa po wycenie	<b>1620 zł</b>

## Aktualny stan techniczny pojazdu:

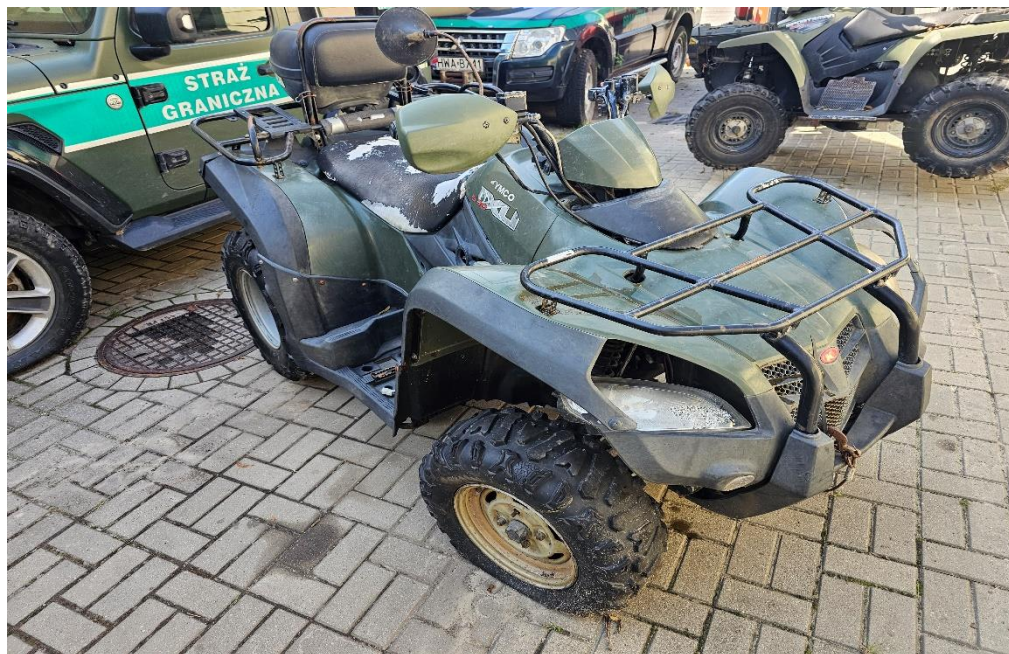
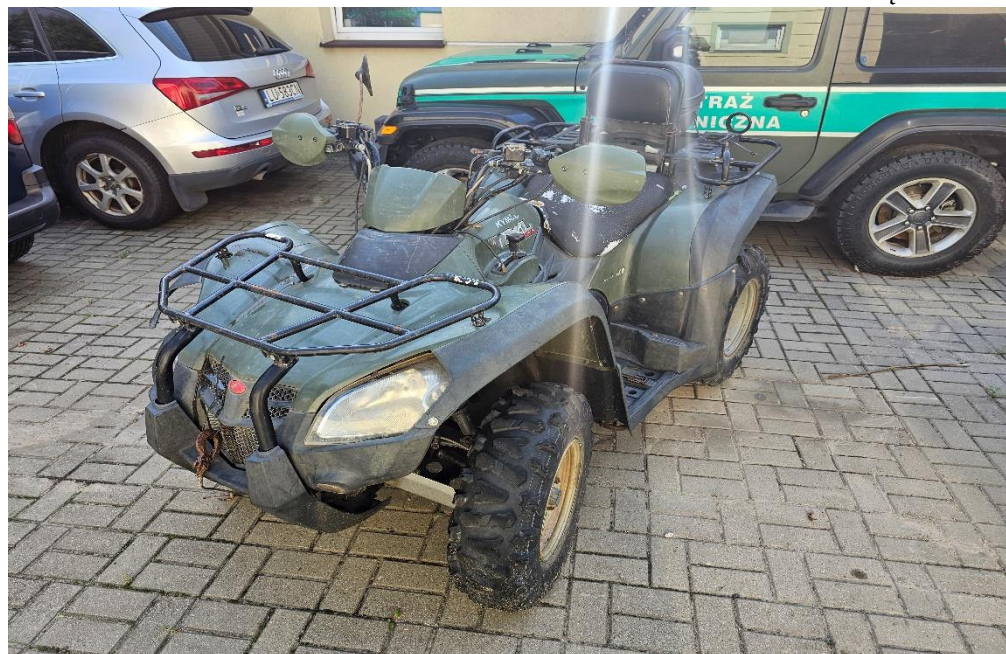
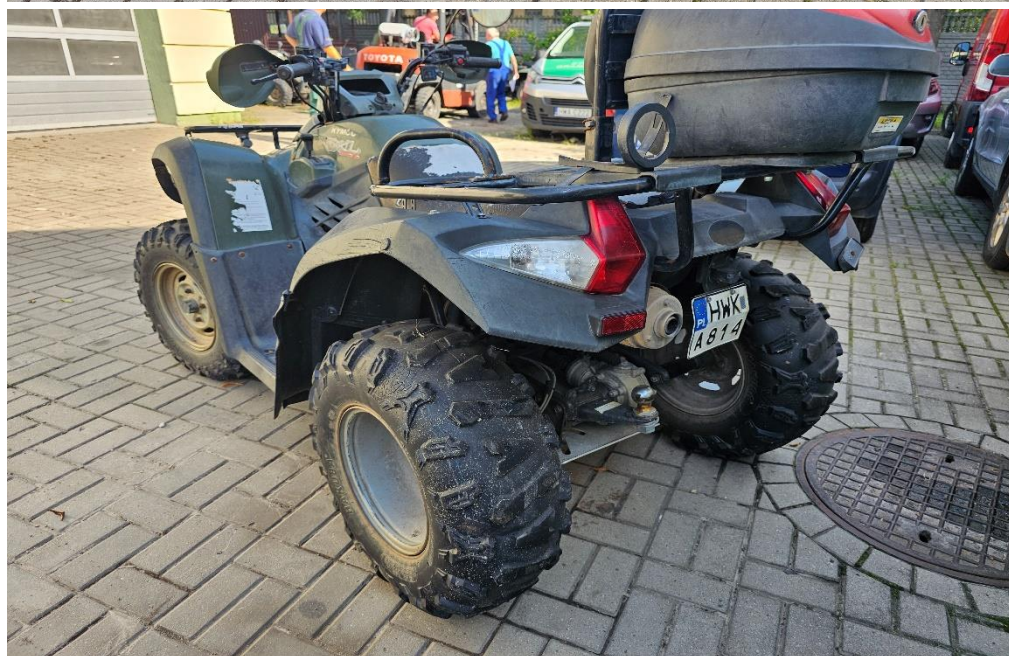
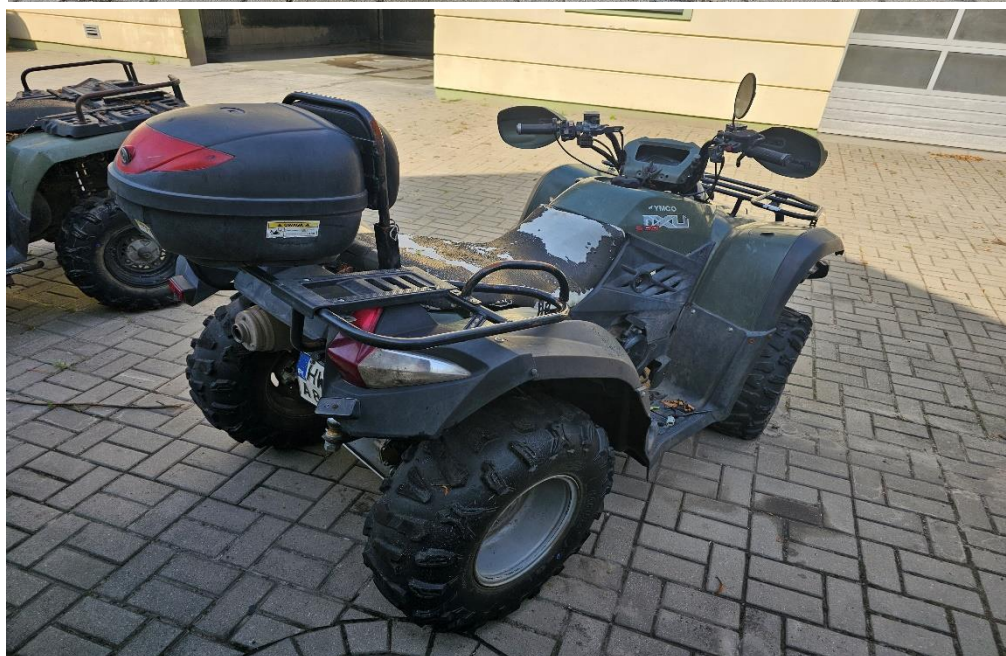
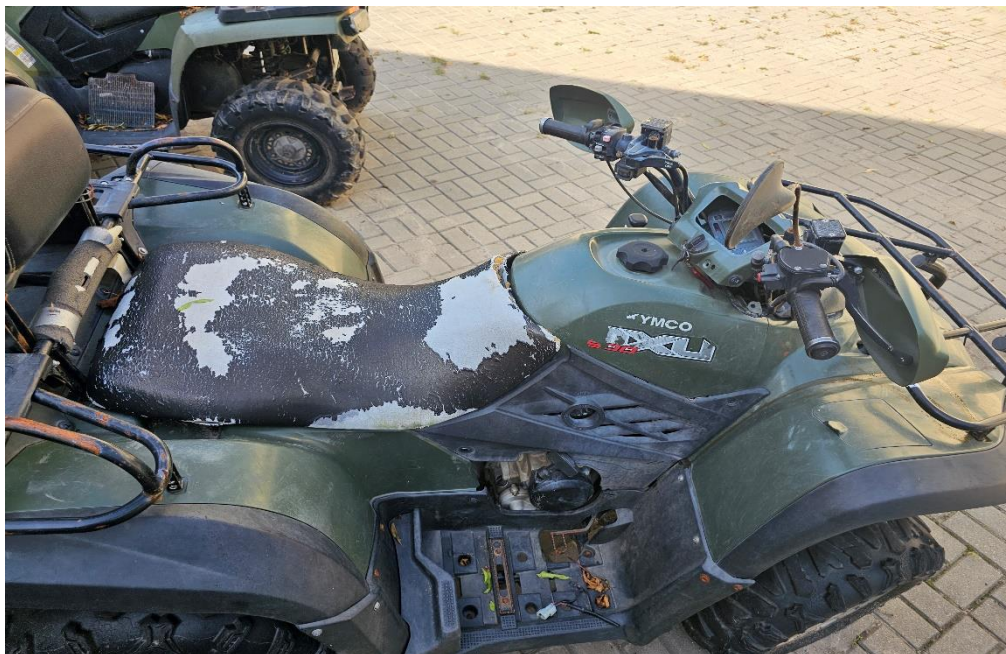
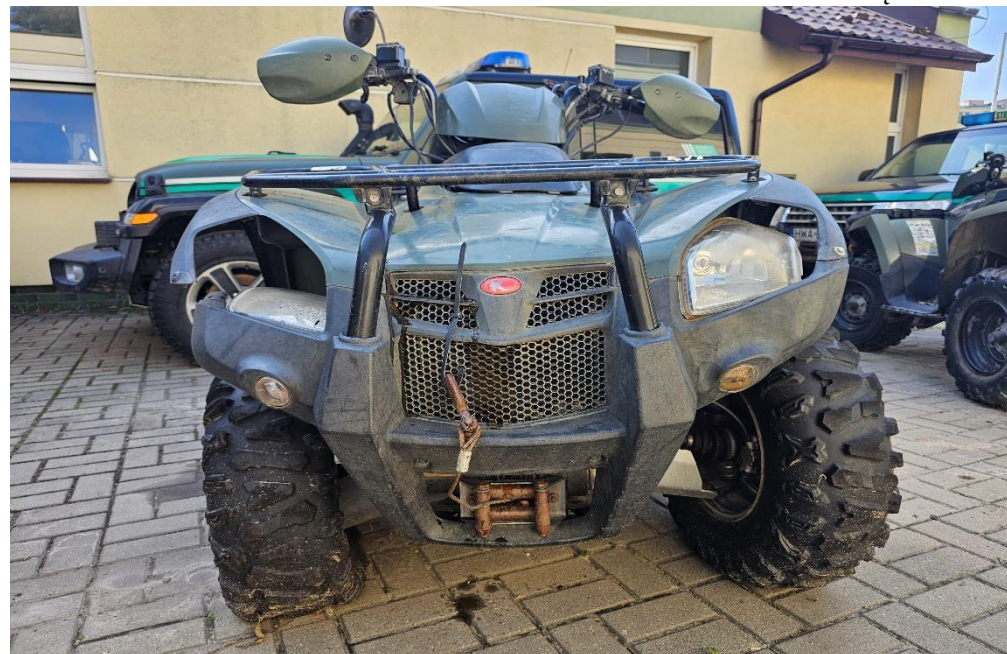
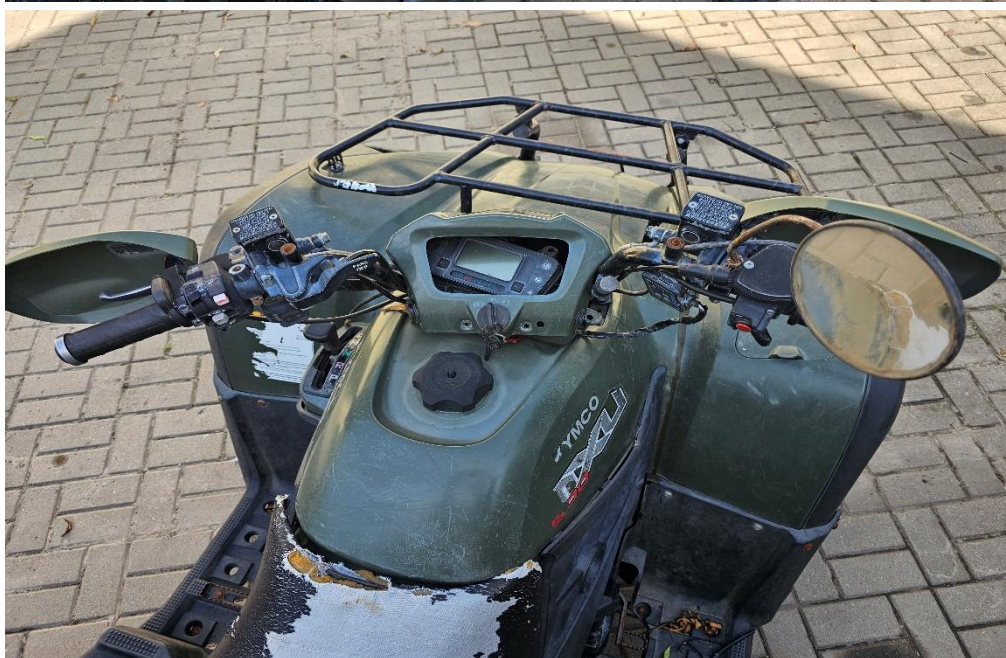
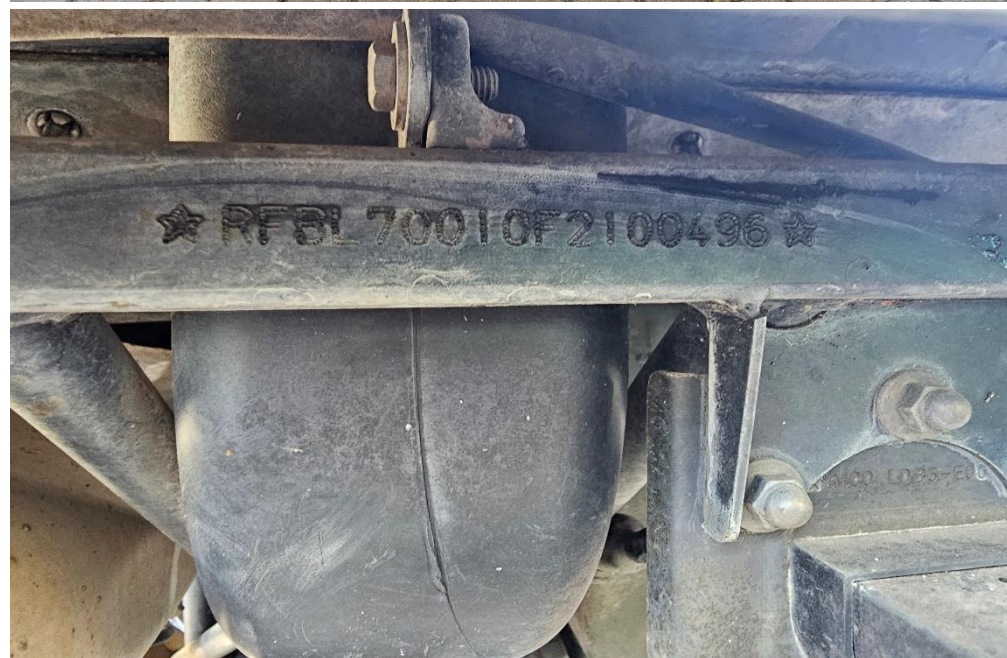
3. **Braki w ukompletowaniu pojazdu** – pojazd niekompletny.
4. **Wykaz załączników:**  
Zał. 1 na 2 stronach – zdjęcia pojazdu (wyk. 19.08.2024 r.)

1. **Okres postoju pojazdu** – 04.10.2023 r. długotrwały postój – brak możliwości uruchomienia silnika.
2. **Wady i usterki:**

- uszkodzony silnik (brak kompresji, problem z odpaleniem), - zużyta bezstopniowa przekładnia pasowa, - luzy w układzie zawieszenia, - zużyty przedni wał i przeguby półosi, - zużyte ogumienie, - luzy piast obudowy łożysk,	- uszkodzona tylna i przednia przekładnia napędowa, - uszkodzona instalacja elektryczna, - liczne uszkodzenia osłon plastikowych, - skorodowana rama, - popękane obicie siedziska, - uszkodzone zaciski hamulcowe, - zużyte tarcze hamulcowe
--	--
