## **Załącznik nr 4 – Opis stanu technicznego**

### **Zestaw nr 23/2026**

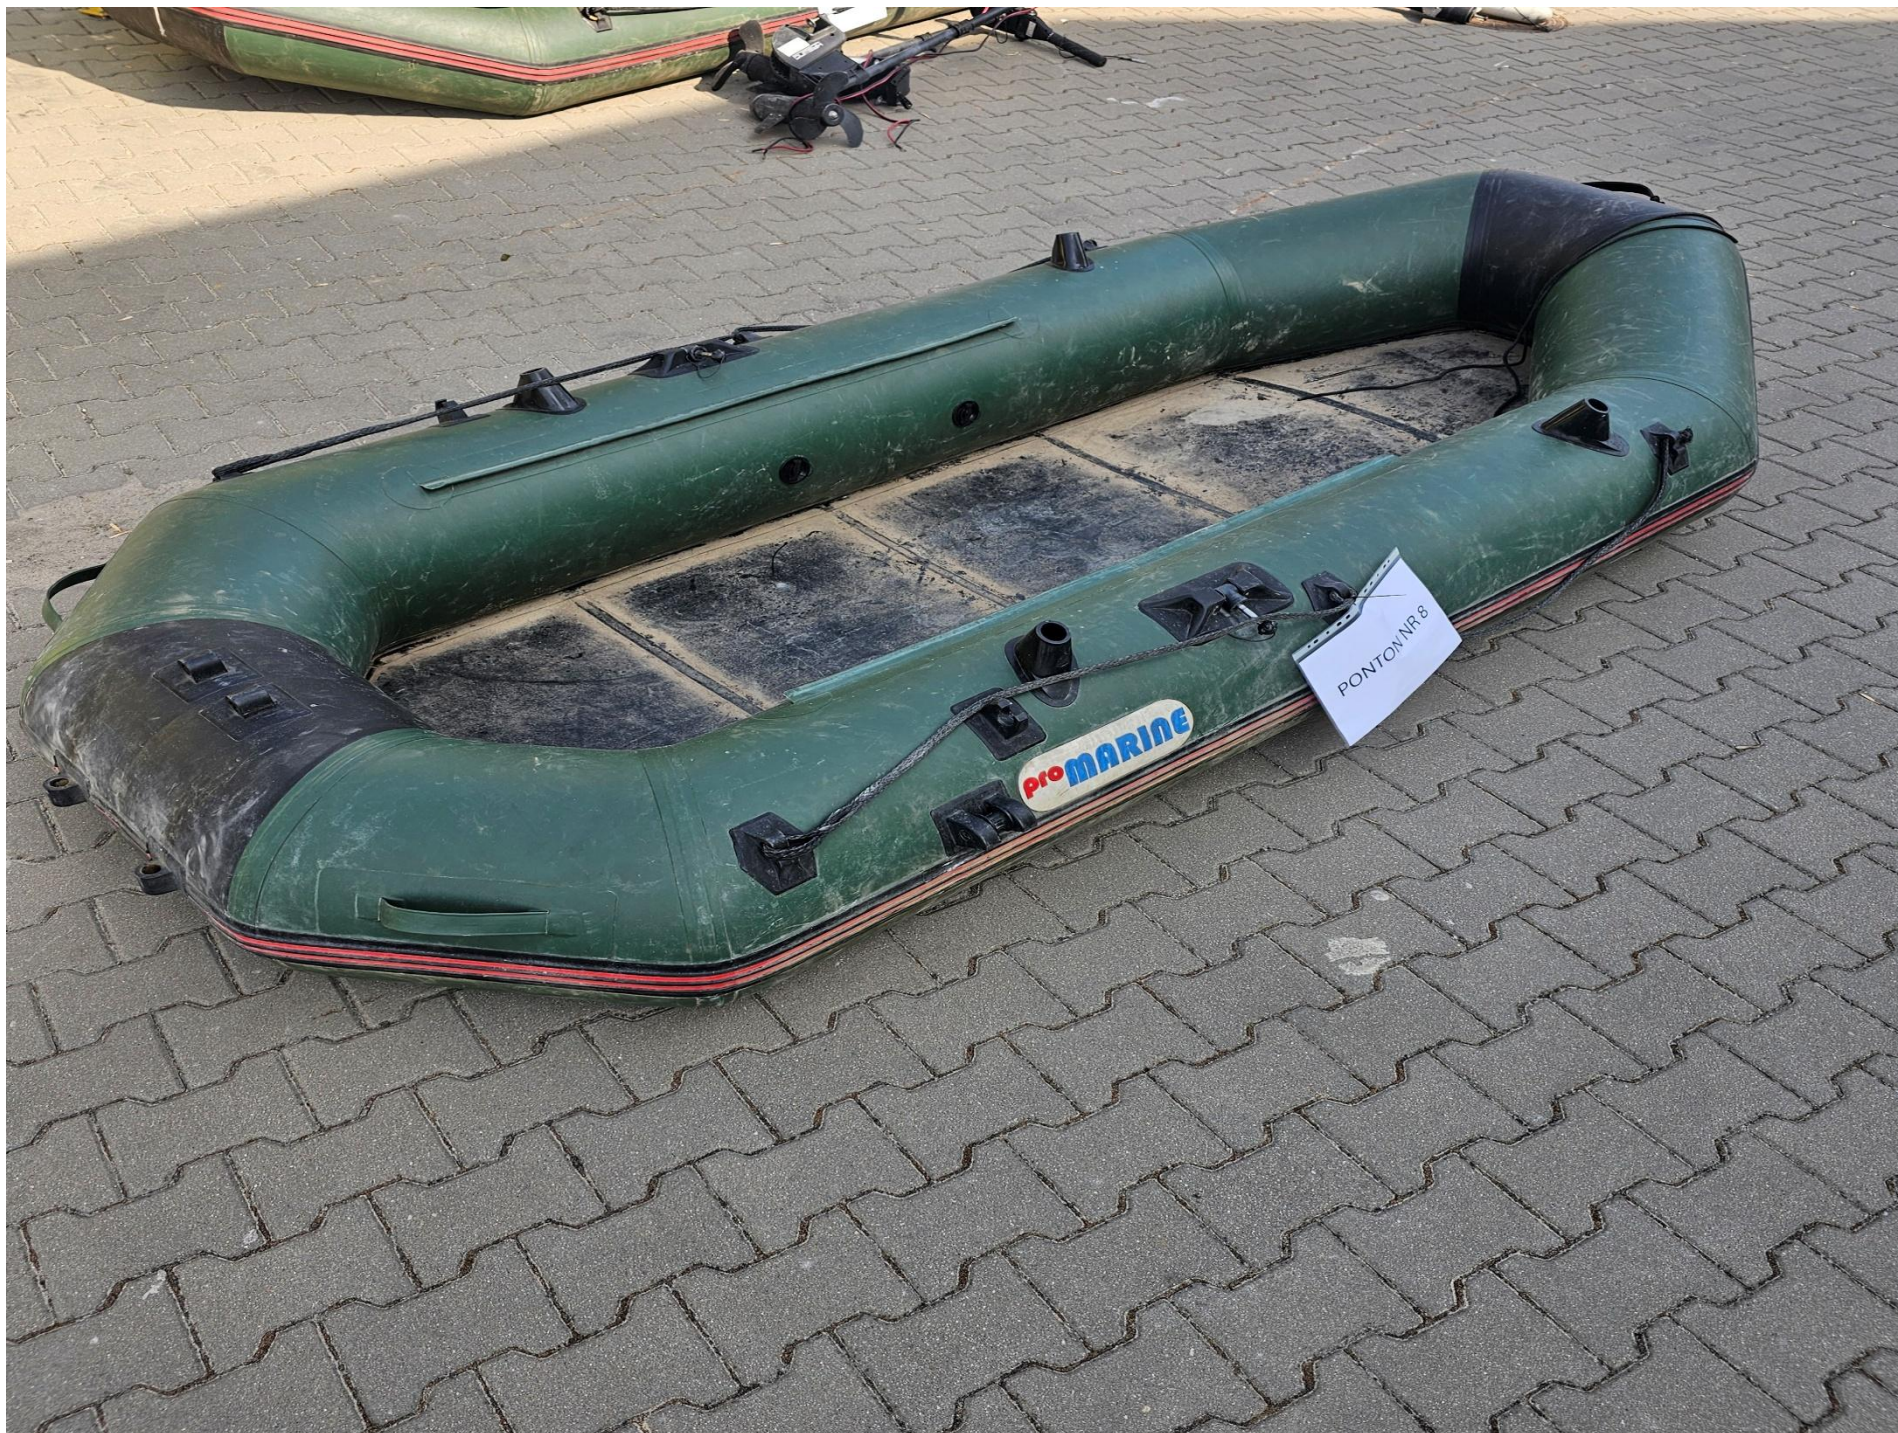
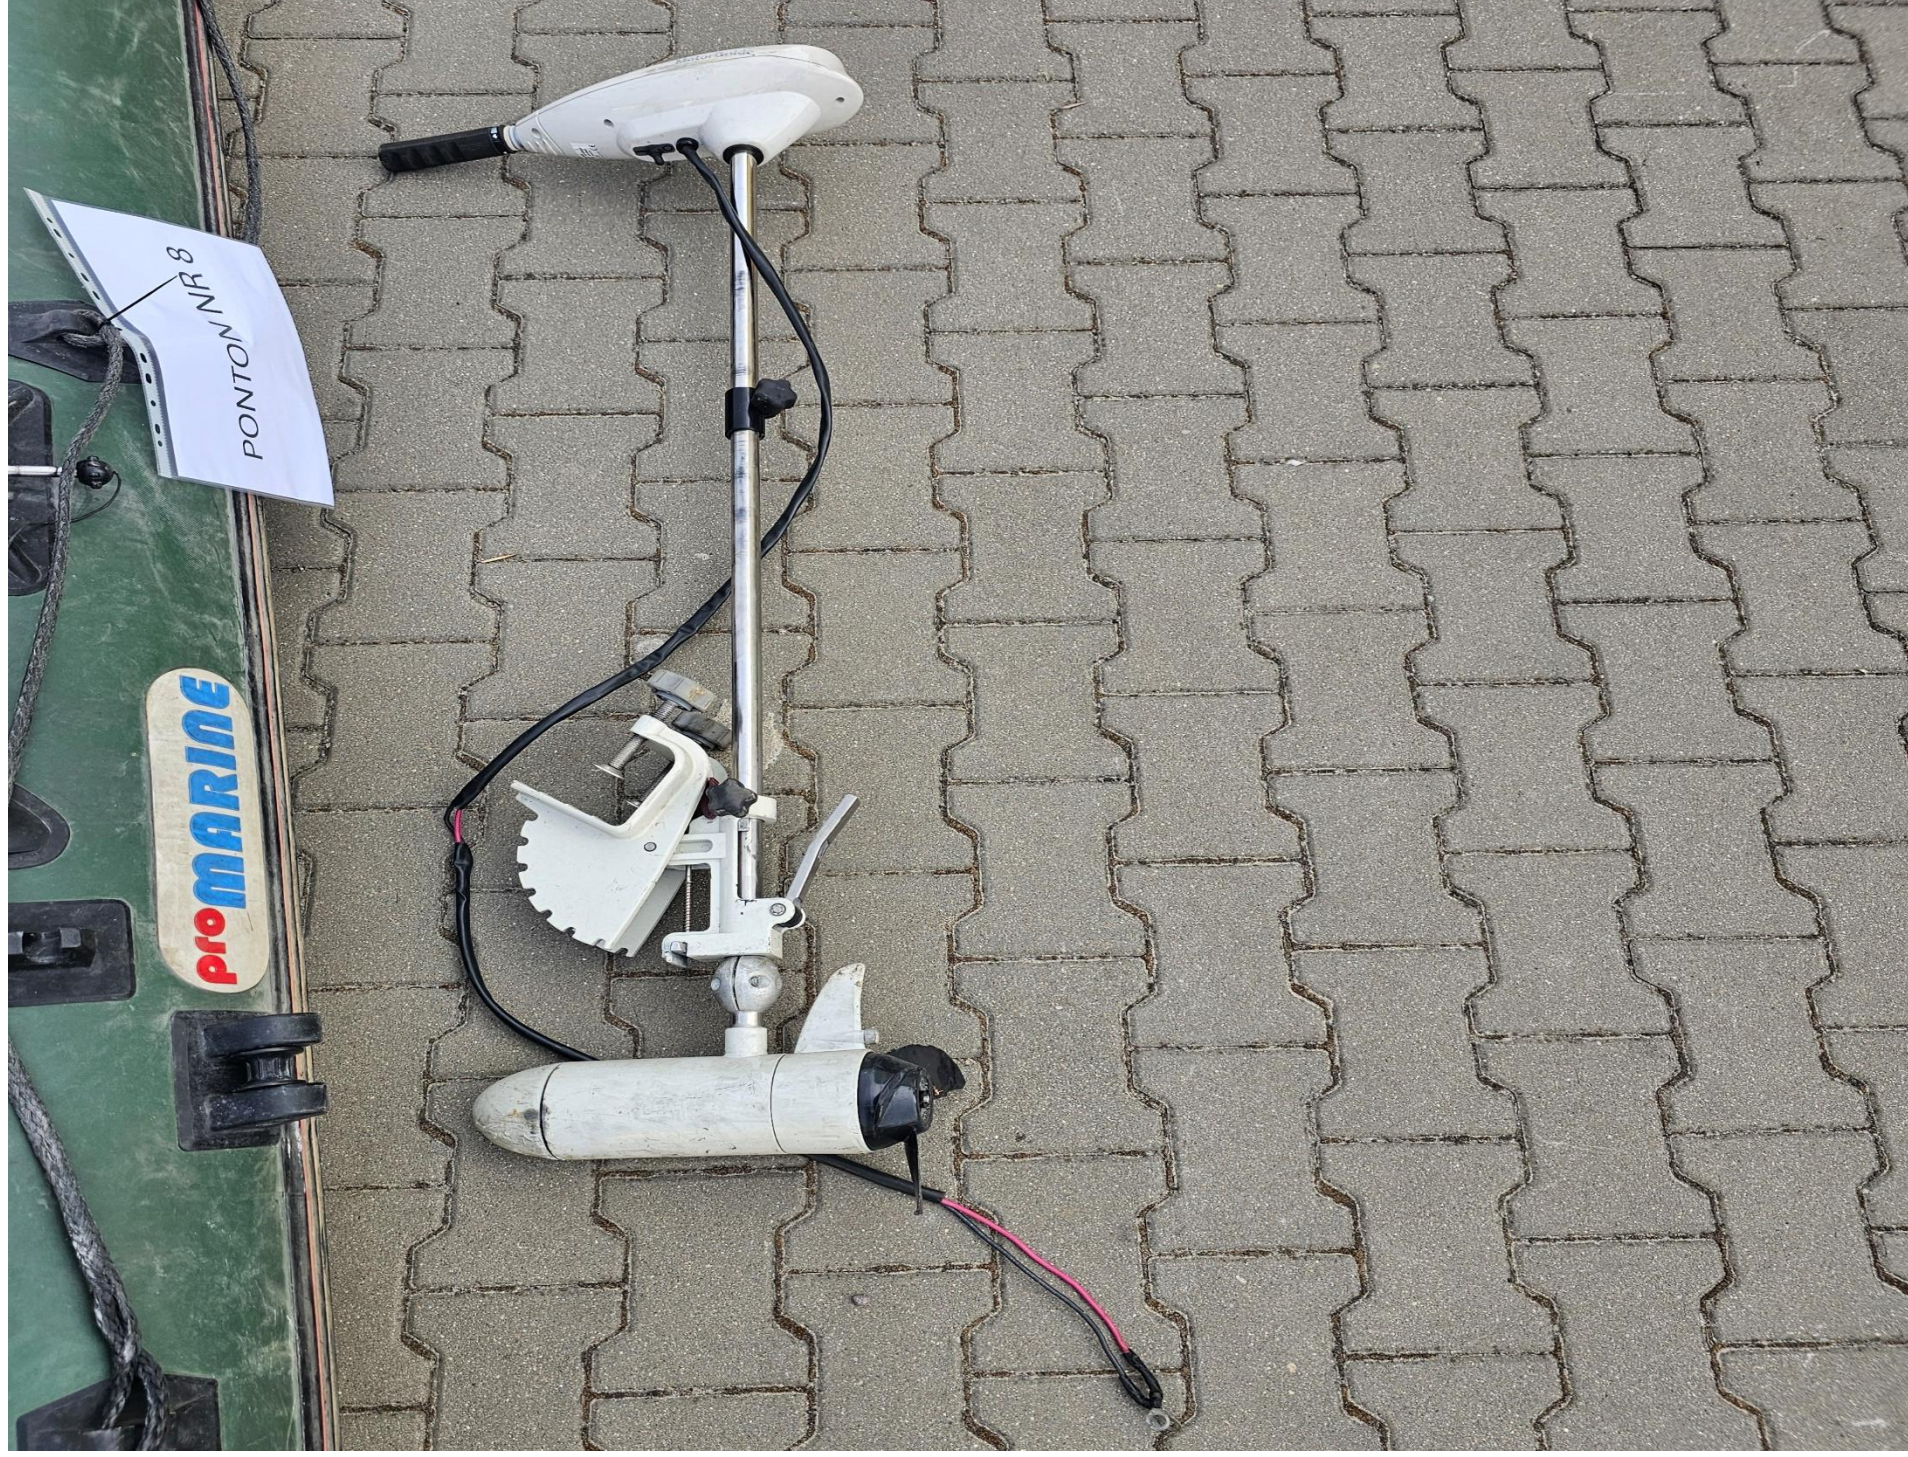
Zał. 1 na 2 str. - zdjęcia pontonu oraz silnika (wyk 30.03.2026 r.)

W trakcie oględzin oraz próbnego przygotowania do użytkowania (napompowania) stwierdzono,  **iż ponton po napompowaniu utrzymuje powietrze, jednak nie przeprowadzono specjalistycznych testów szczelności, w związku z czym nie można zagwarantować pełnej szczelności ani długotrwałego utrzymywania ciśnienia w komorach.**

**Stan techniczny określa się jako używany, bez gwarancji szczelności, wymagający ewentualnej weryfikacji przed dalszym bezpiecznym użytkowaniem**

Silnik zaburtowy elektryczny uszkodzony - po podłączeniu do zasilania nie uruchamia się. Możliwe braki w zakresie elementów lub wyposażenia.
